palestra scuola elementare Zambelli

rifacimento della copertura e restauro del parquet

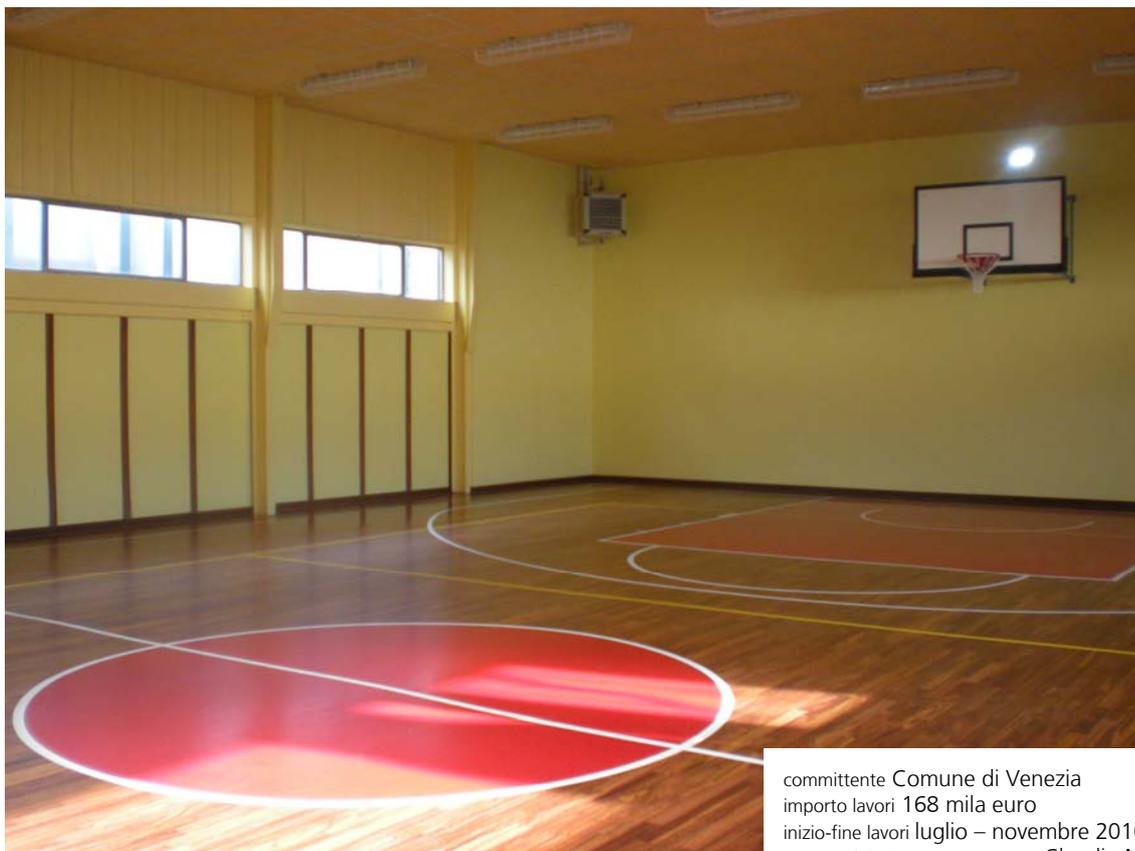
L'intervento di rifacimento della copertura della palestra si è reso necessario in quanto, dalla valutazione statica effettuata, è risultato che per i carichi permanenti sostenuti, nonché per le azioni variabili relative a neve e vento, in certe condizioni venivano superati i limiti tensionali previsti dalla normativa vigente.

I lavori di adeguamento eseguiti nei mesi estivi hanno perciò comportato il consolidamento – anche nei confronti dell'azione sismica prescritta – delle strutture metalliche di sostegno della copertura e la sostituzione del manto con caratteristiche tali da garantirne la tenuta e l'isolamento termico. Contemporaneamente, si è provveduto all'adeguamento degli impianti termico ed elettrico.

Durante l'esecuzione di tali lavori – vista l'impossibilità di reperire le risorse necessarie da parte della Municipalità per il rifacimento della pavimentazione – le economie derivanti dal ribasso d'asta sono state utilizzate per il recupero del parquet esistente, unica possibilità di garantire in tempi brevi la fruibilità della palestra stessa alla scuola, alle associazioni sportive e agli utenti tutti. Con tale intervento, iniziato nel mese di settembre dopo l'ultimazione dei lavori sulla copertura, sono state restaurate le parti di parquet danneggiato. L'intero parquet è stato quindi levigato e riverniciato.
