# Insula

## asilo nido Delfino al Lido di Venezia

*commessa* RS.675– *codice intervento* 13430

*lavori di* bonifica e ristrutturazione post incendio per messa in esercizio

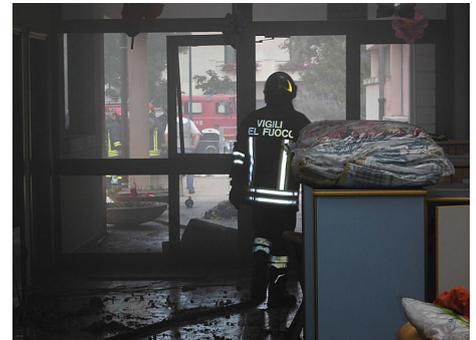
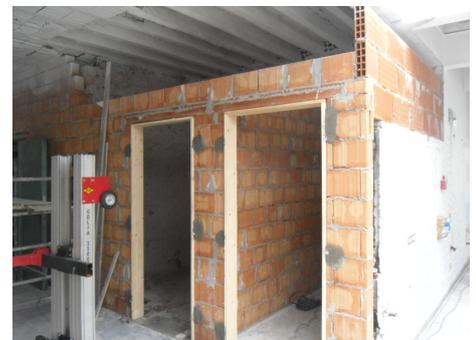
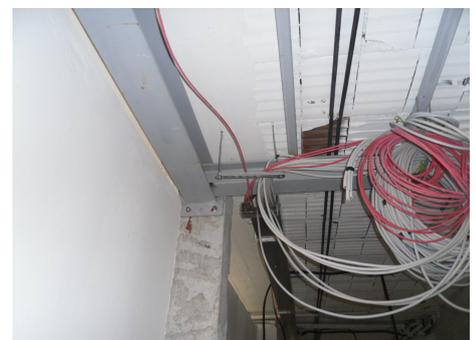
I danni più rilevanti erano localizzati nel locale di alloggiamento dei quadri elettrici che ha registrato il crollo del controsoffitto, il parziale danneggiamento dei travetti strutturali di cemento armato del solaio di laterocemento di copertura e la caduta dei fondelli delle pignatte di laterizio, il danneggiamento di alcuni tramezzi e dei relativi rivestimenti (intonaci, piastrelle ecc.), la distruzione del quadro elettrico generale dell'edificio, del quadro elettrico dell'impianto fotovoltaico e il danneggiamento di altre componenti d'impianto. Nelle stanze vicine (nel locale lavanderia e nella porzione di corridoio compresi l'ingresso e la porta d'accesso alla cucina) erano crollati i pannelli dei controsoffitti modulari ispezionabili e risultavano danni alle componenti di protezione e agli elementi di rivestimento e finitura. Tutti i locali, in ogni caso, presentavano danni derivanti dalla diffusione di fumi contenenti composti inorganici e organici prodotti dalla combustione di materiali presenti nella scuola al momento dell'incendio.

Prima di procedere alla bonifica e al ripristino dello stato dei luoghi, è stato necessario provvedere alla demolizione, allo smontaggio e alla rimozione di tutti i materiali, le attrezzature e gli arredi irrimediabilmente danneggiati dall'incendio, che sono stati smaltiti negli impianti autorizzati. Si è quindi proceduto alla bonifica post incendio e alla decontaminazione dei locali.

Successivamente, nel nido Delfino si sono svolti i lavori di ripristino delle opere edili e impiantistiche: principalmente, la realizzazione di un'orditura metallica a presidio della porzione di solaio indebolita, la ricostruzione dei tramezzi compromessi, il rifacimento delle parti dei rivestimenti danneggiati (intonaci, pavimenti ecc.) e dei controsoffitti a pannelli modulari, il ripristino dei serramenti, il totale rifacimento degli impianti elettrici e la riparazione dell'impianto termico sanitario.
