**Insula**

# ponte Santa Maria a Torcello

*commessa* PP.00620

*lavori di miglioramento statico e di restauro conservativo* ponte

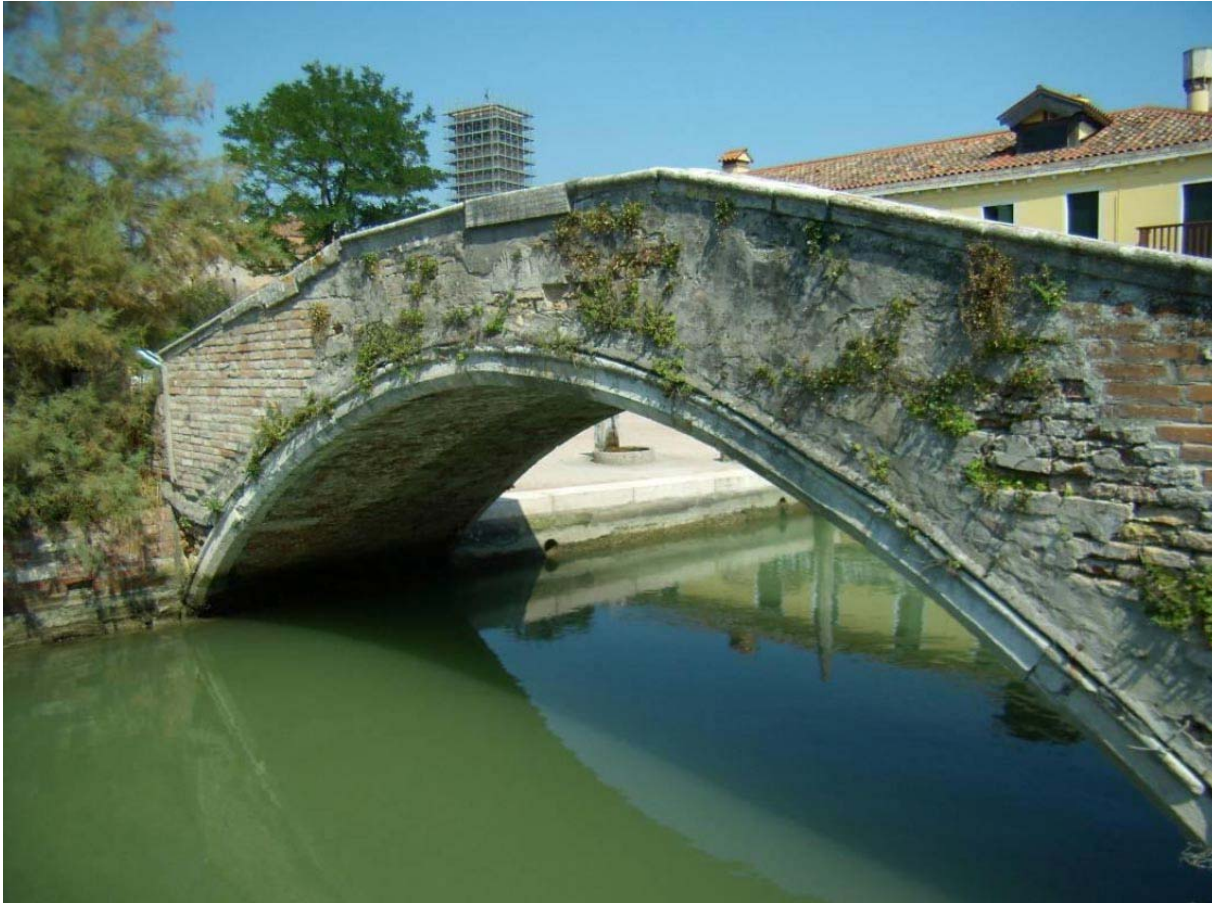
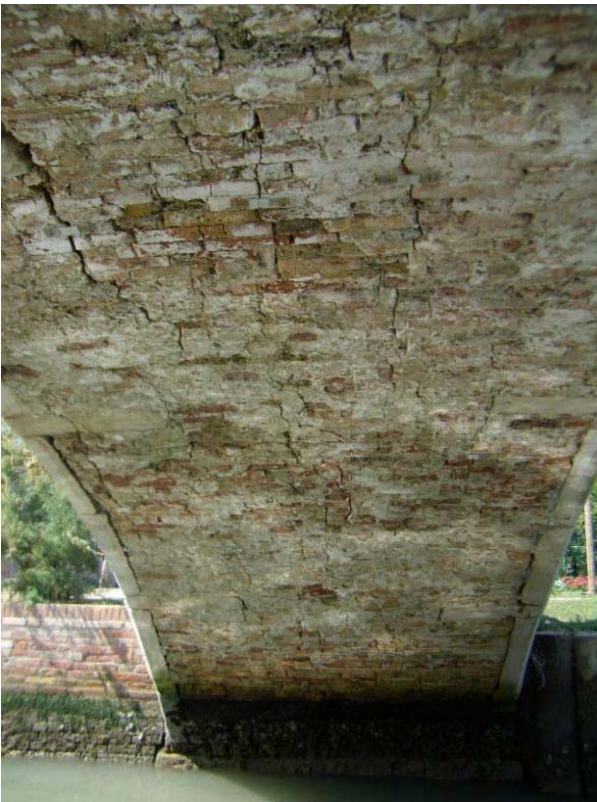
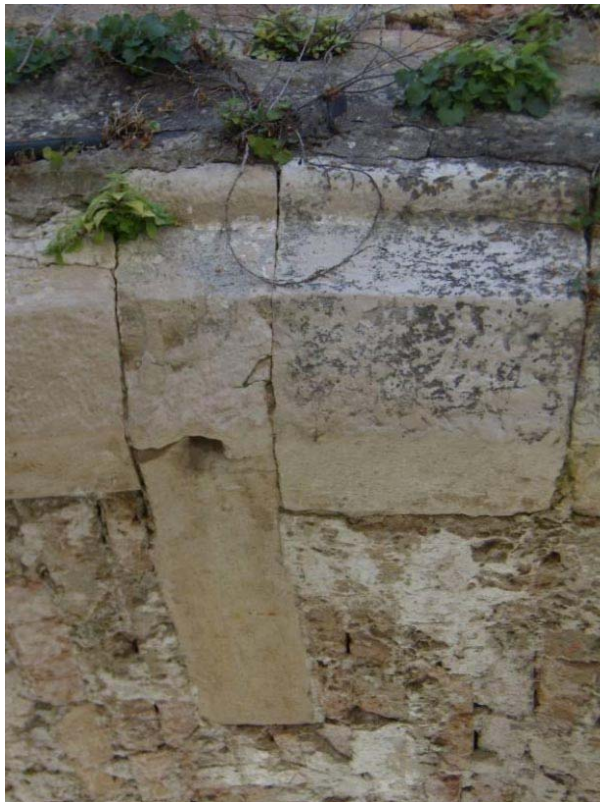
Prima dell'intervento il ponte presentava una serie di accentuati dissesti: diffuse e profonde fessurazioni longitudinali sulla faccia intradossale della muratura che interessavano anche le chiavi in pietra, comportando una mutazione dell'originale comportamento monolitico della volta verso una serie di archetti semplicemente accostati e non collaboranti, con perdita di capacità portante della struttura; deformazione accentuata dei parapetti; il diverso assetamento delle due spalle di fondazione, percepibile dalla differente quota delle imposte dell'arco, con la rotazione del ponte attorno all'asse longitudinale; una linea di frattura all'intradosso dell'arco più marcata delle altre che faceva presupporre che il ponte fosse spezzato in due porzioni, prive ormai di collaborazione trasversale; cinematismi di assetamento con rotazioni dei conci e apertura dei giunti; rotture sulle copertine in pietra delle spallette e spostamenti degli elementi in pietra che spesso si distaccavano dai muretti sottostanti.

ponte Santa Maria prima dei lavori

Attraverso il restauro conservativo e il consolidamento della struttura muraria, degli elementi in pietra e della pavimentazione, l'intervento su ponte di Santa Maria è stata ripristinata la struttura esistente migliorando l'assetto statico dell'arco portante, l'elemento più critico per la sicurezza della struttura. Ciò conservando il ponte esistente senza alterarne l'aspetto esterno e senza fare ricorso allo smontaggio e alla ricostruzione della struttura portante che avrebbe portato irreversibilmente a modificare l'attuale manufatto.

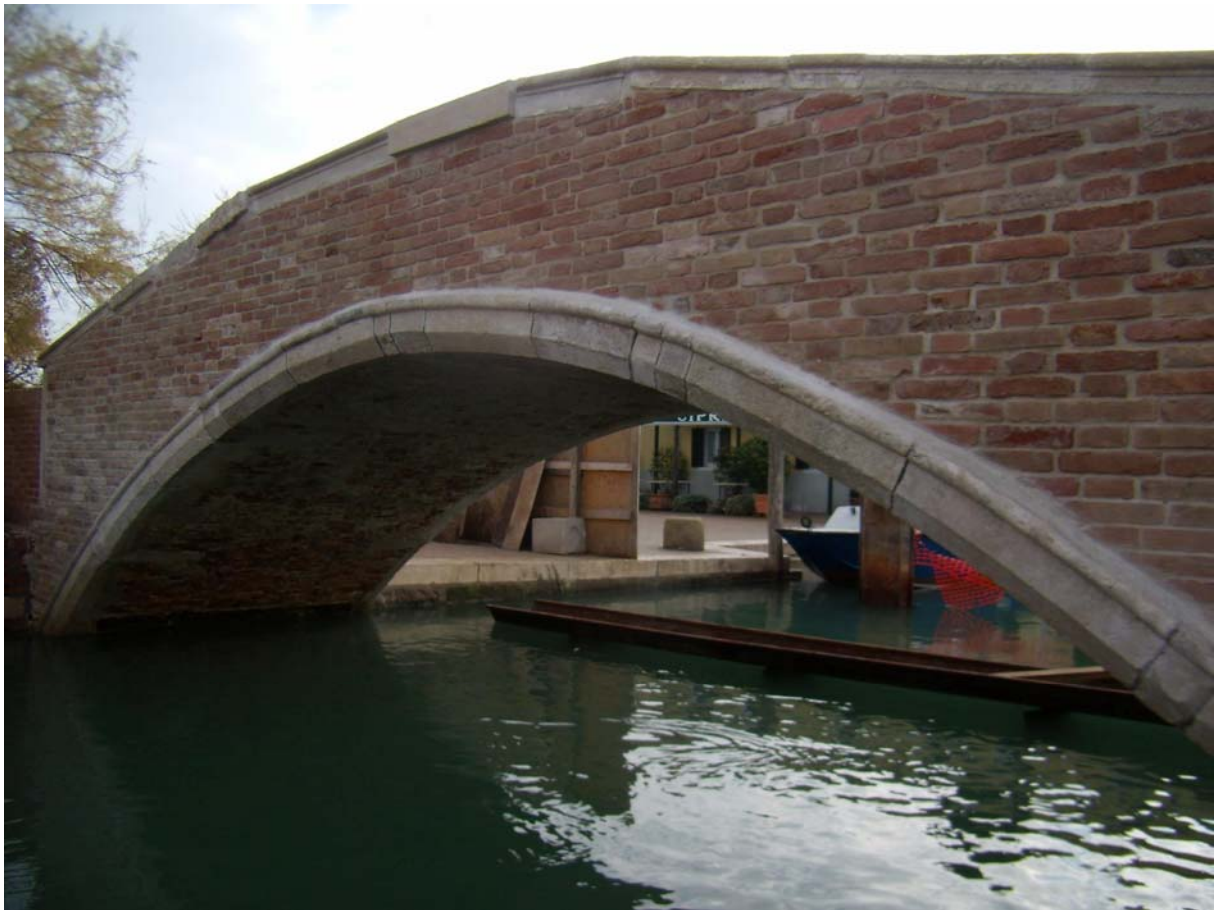
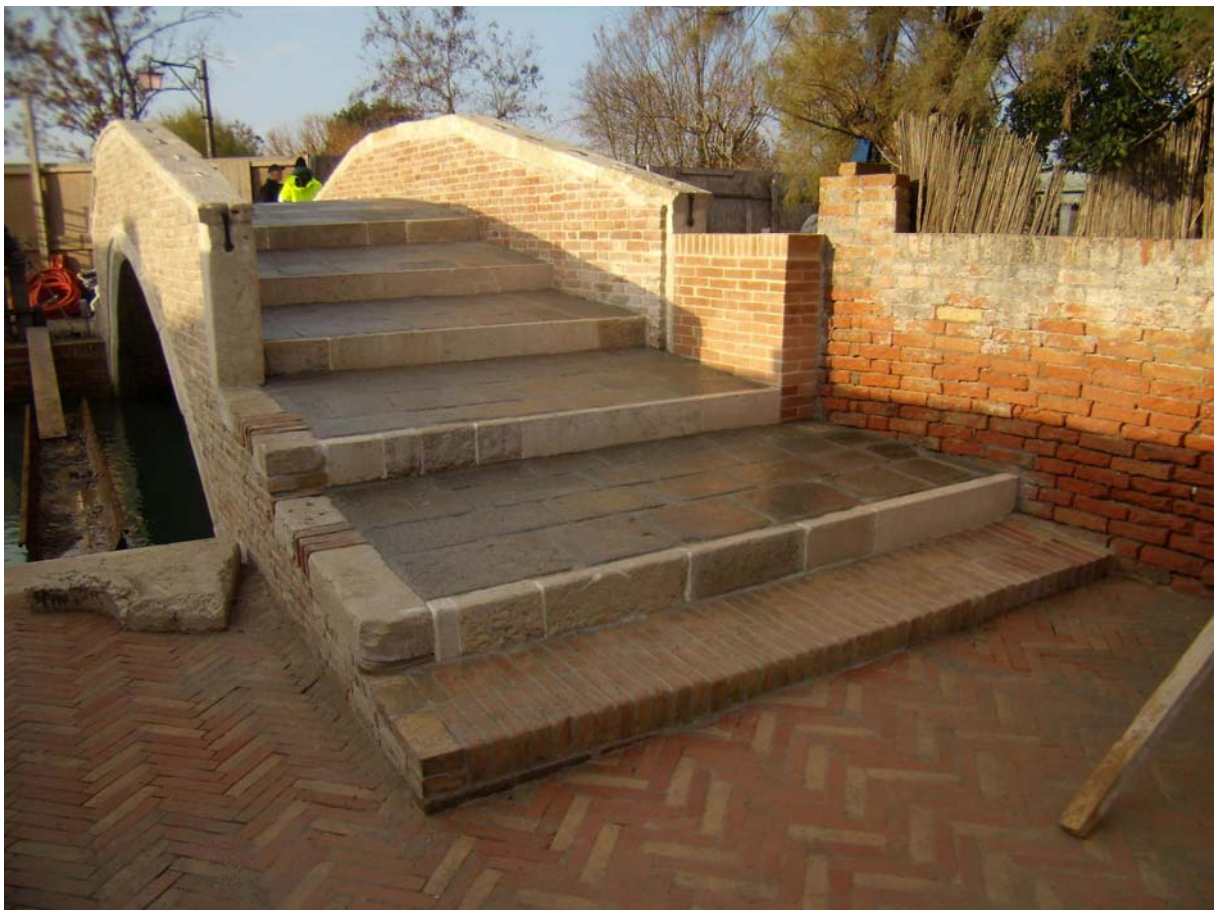
## ponte Santa Maria a restauro completato
