scuola elementare Ugo Foscolo

adequamento statico per l'ottenimento del certificato di idoneità statica

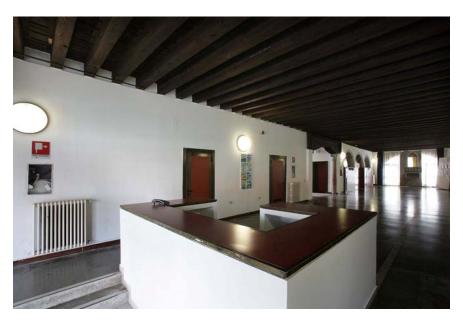
Più in dettaglio, all'interno sono stati rinforzati due solai lignei, di piano primo e secondo, e sono stati eseguiti interventi puntuali di consolidamento di travi lignee degradate; inoltre, sono stati effettuati interventi di scuci-cuci per il ripristino della continuità strutturale di parti di murature lesionate. Lavori di manutenzione hanno interessato le pavimentazioni in terrazzo alla veneziana al piano primo, le fodere e gli intonaci interni al piano terra degradati da umidità dovuta a risalita capillare. All'esterno è stata verificato lo stato di adesione e coesione della sovrastruttura di rivestimento in pietra e sono state ricostruite le parti di intonaco distaccato, si è operata una modifica dello sviluppo della membrana di impermeabilizzazione della copertura nella fascia sulla linea di gronda della facciata principale per risolvere le frequenti infiltrazioni meteoriche.
