La manutenzione dei ponti in ghisa

di Ivano Turlon

All'interno del progetto integrato dell' *insula* dei Frari era previsto il risanamento e il recupero strutturale di due ponti in ghisa: quelli de la Latte e della Donna Onesta.

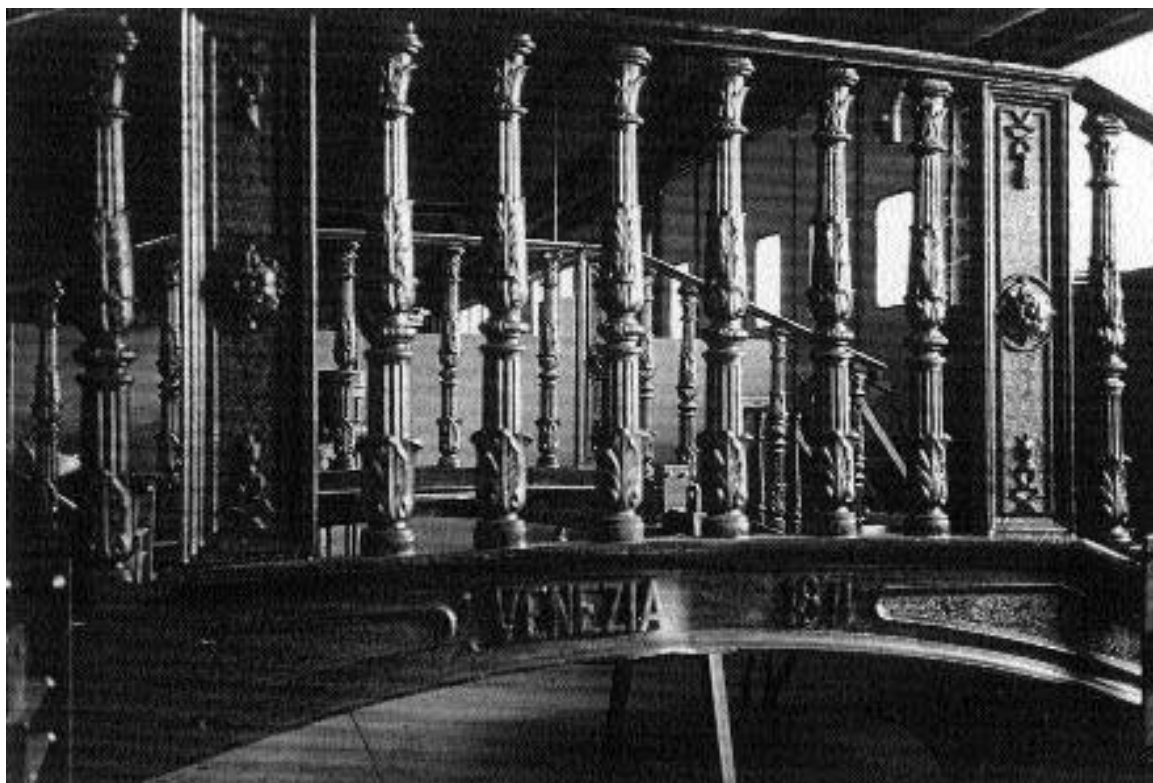
Manutenzione del ponte della Donna Onesta in officina

Il processo del recupero formale e strutturale dell'intero ponte ha visto lo smontaggio di tutte le parti componenti il ponte e il loro trasporto in una officina specializzata di carpenteria metallica. Tutte le parti, preventivamente numerate, sono state depositate in officina per le lavorazioni. Si è proceduto con la pulizia di ogni elemento, mediante sabbatura, al fine di togliere i molteplici strati di pittura fissatisi negli anni in cui è avvenuta la manutenzione. Dalla pulizia sono emerse, soprattutto nelle colonnine delle ringhiere, le caratteristiche soffiature di fusione e le asperità dovute alla sabbia che rivestiva gli stampi. Lo stato conservativo risultato buono ha permesso il recupero totale delle colonnine e il trattamento protettivo adottato permette di leggere le caratteristiche della fusione. È stato invece

necessario fondere nuovamente il corrimano e il pezzo di elemento mancante, precedentemente sostituito da un elemento in ferro. La fusione di ghisa è stata eseguita con componenti aventi le stesse caratteristiche di quelle esistenti, sulla base delle analisi chimiche eseguite sui campioni originali. Sono state rimosse le vecchie saldature negli archi delle travi che sono state risaldate secondo un nuovo procedimento tecnologico. (A riguardo si evidenzia che la parte terminale della lettera "A" della parola "FONDERIA", già compromessa dalla preesistente saldatura, è stato necessario ricostruirla con apposito stucco. Così anche la lettera "A" della parola "VENEZIA" posta nell'altra trave).

Dopo la ricomposizione delle travi si è proceduto ad affiancare sulla parte interna delle stesse, una lama di acciaio a valenza strutturale e a supporto degli elementi portanti e decorativi delle ringhiere. La lama di acciaio è stata sagomata per il rispetto degli elementi di rinforzo originali presenti nell'interno alle basi delle travi, mentre si è dovuto sostituire tutta la parte strutturale dei gradini, oramai fatiscente e non più rispondente alla necessaria portata del piano di calpestio. Tali parti, non risanabili, sono state realizzate in acciaio, mentre quelle a vista, sono state ricostruite con le stesse lavorazioni delle preesistenti mediante l'utilizzo del pantografo.

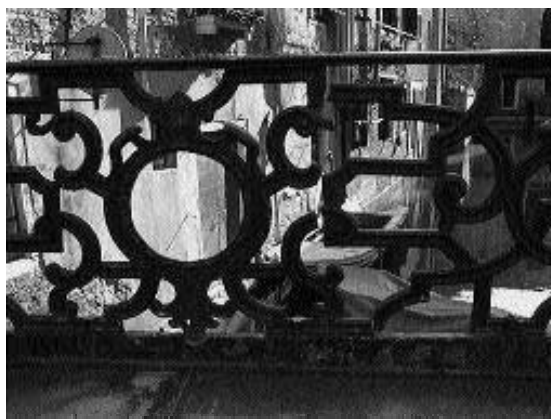
Ponte de la Latte. Particolare della ringhiera prima del restauro

bulloni passanti attraverso ingrossamenti della loro sezione. Le molte "saldature", trovate coperte dalla vernice o rotte, denotavano le molteplici vicissitudini di questo ponte che più che ad un prodotto coerente e curato, composto di elementi fusi con adeguati stampi, rispondeva ad una situazione costruttiva conseguente ad una *raffazzonatura* di moduli fusi nel tentativo di risparmiare stampi. Il fatto che si tratti di un ponte sghembo, ove ogni elemento deve rispondere ad una forma e ad una dimensione, ha forse costretto il costruttore a rispondere in tale maniera alle richieste del bando di gara. Le arcate, di lunghezza diversa, non sono il prodotto di un'unica fusione, ma ricavate dall'unione di tre pezzi: quello centrale orizzontale e i due laterali inclinati. Così come per il Ponte della Donna Onesta, le travi realizzate furono diverse dal "Tipo" allegato al bando di gara. Il ponte presentava un generale degrado dovuto all'ossidazione e alla presenza di fessurazioni nei punti di giunzione delle travi. La trave più corta presentava inoltre, nel pezzo centrale, una saldatura conseguente ad un intervento non documentato. A causa di tale saldatura l'arco della trave risultava leggermente acuto e denotava una perdita di materiale evidenziata dall'alterata spaziatura tra le lettere "Z" e "O" della parola "NAZIONALE", fusa in bassorilievo sulla trave. A riguardo, l'intervento, pur migliorando la qualità della saldatura e il ripristino della geometria dell'arco, ha previsto la conservazione di tale caratteristica. Lasciando inalterato l'interspazio tra

le lettere, la licenza operativa del fabbro ha posto, nel mezzo, una ricostruita lettera "I", per dare correttezza lessicale alla parola. L'intervento, basato sul massimo recupero materico dell'esistente, ha mantenuto, e in un caso accentuato, tutte le caratteristiche degli elementi formanti il manufatto. Dopo la generale pulitura di tutti gli elementi, mediante sabbiatura, è stato ricomposto a terra il profilo del ponte ripristinando la corretta geometria dell'arco venutasi nel tempo a deformare. Sono state rifatte le saldature esistenti e bonificati gli interventi precedentemente eseguiti. Sono state saldate le fessurazioni presenti nelle travi, all'altezza dei piedritti di sostegno della ringhiera ed è stato eseguito il loro rinforzo mediante l'applicazione di una lama di acciaio sulla faccia interna. A conclusione delle operazioni di restauro, il ponte è stato riassemblato in officina prima di essere ricollocato in sito.

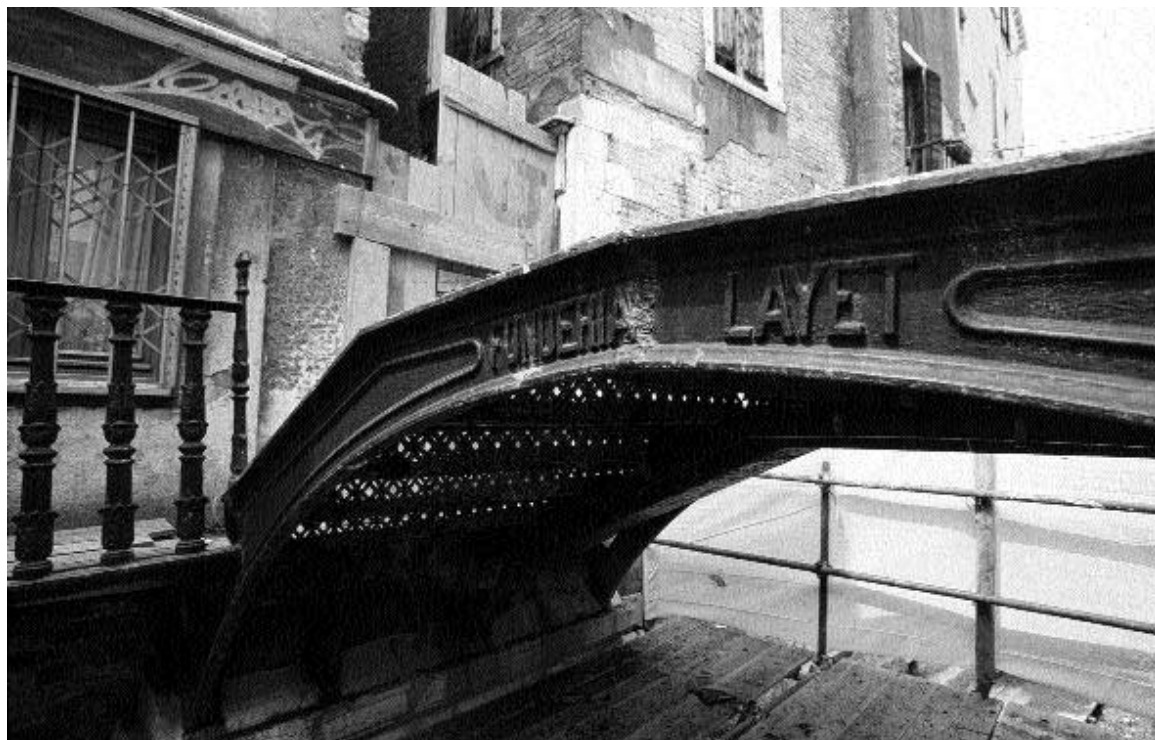
Nel 1998 è iniziato l'intervento di recupero e risanamento statico del ponte. Le due arcate a sostegno del ponte presentavano una saldatura nella sezione di mezzo, probabilmente dovuta a interventi precedenti non documentati; interventi che non avevano risolto il problema e dimostravano una bassa qualità probabilmente dovuta all'aver agito *in loco*. Con tali saldature l'arco del ponte aveva assunto una leggera forma acuta. Le saldature presentavano ai bordi una fessurazione. Nella parte di appoggio, verso la Fondamenta Del Forno, la trave ad ovest (riportante la scritta "VENEZIA 1871") presentava una integrazione all'ala inferiore all'altezza della foratura dell'anima. Tale integrazione, effettuata in epoca non documentabile, era risultata necessaria a seguito di una probabile rottura dell'originale causata presumibilmente dall'urto di un'imbarcazione. Un altro elemento di rilievo per il funzionamento

Il ponte della Donna Onesta durante le operazioni di smontaggio
