Stato delle sponde e degli interventi di manutenzione

di PAOLO GARDIN

Stato di conservazione delle sponde dei rii di Venezia

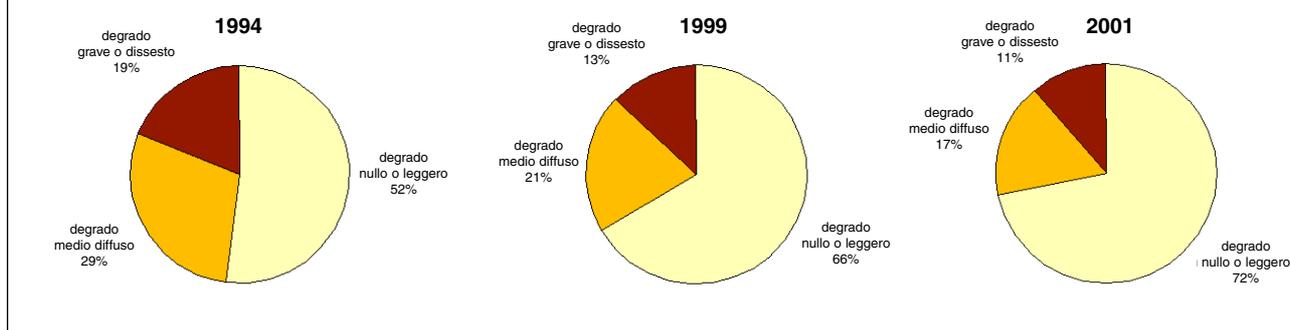
I giudizi sono riferiti a singoli tratti di sponda caratterizzati da una certa omogeneità circa la presenza di materiali di costruzione diversi, quali: mattoni, pietra (bolognini), composito, porfido, calcestruzzo, ecc. Orbene, da tale procedura si può trarre una valutazione complessiva secondo tre ordini di giudizio sullo stato di conservazione delle sponde dei rii interni veneziani (buono, medio, cattivo), potendo fare una comparazione tra la situazione stimata al 1994 (nel momento dell'avvio del "progetto integrato rii") e quelle registrate in due momenti successivi: rispettivamente nel 1999 e nel 2001. I risultati di tale confronto sono esposti nei grafici riportati sopra e nella tabella seguente.

Dal confronto tra le valutazioni raccolte nei tre distinti anni, appare che il beneficio derivato dall'opera di risanamento fin qui intrapresa nell'ambito del "progetto integrato rii" è così quantificabile: le situazioni di degrado grave o di dissesto che nel 1994 hanno interessato oltre 18 mila metri di sponde, oggi riguardano circa 10 mila metri, passando dal 19% all'11% del totale. Va rilevato che dall'esame dei dati puntuali, la presenza dei danni alle sponde è più accentuata in corrispondenza di rive o tratti di canali interessati da manovre dei natanti (attracco, retromarcia, inversione, ecc.). Le situazioni che presentano un degrado medio o diffuso, nel 1994 corrispondenti a quasi 28 mila metri di sponde, oggi interessano circa 16 mila metri, passando dal 29% al 17%; infine uno stato di

conservazione buono, con presenza di degrado nullo o leggero, che nel 1994 era riscontrabile su circa 50 mila metri di sponde oggi lo è per circa 70 mila metri, passando così tale buono stato dal 52% al 72%. Va aggiunto che nel corso del 1999 è stata effettuata una indagine specifica ed approfondita sullo stato delle sponde del Canal Grande, certamente la via acqua più trafficata di tutta Venezia, dalla quale è risultata una situazione di degrado medio e diffuso più elevato che nei canali interni rilevato alla stessa data (38% contro il 21%), mentre risulta una incidenza minore di degrado grave o di dissesti (8% contro il 13%). Certamente entrano in gioco una serie di fattori, quali ad esempio: la qualità delle fondazioni, i materiali di rivestimento, la frequenza e la qualità della manutenzione, ecc.

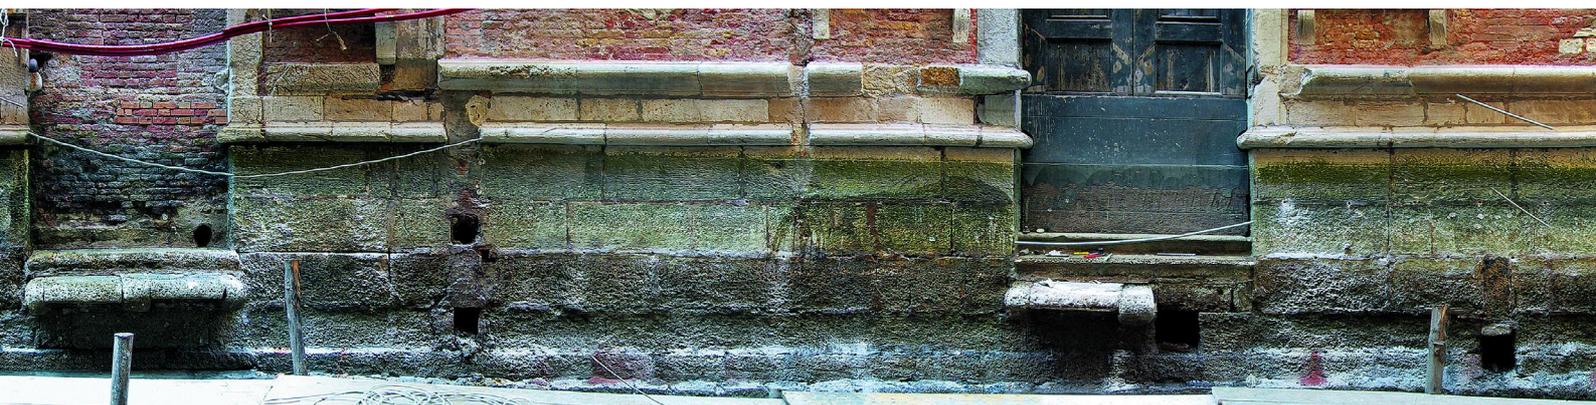
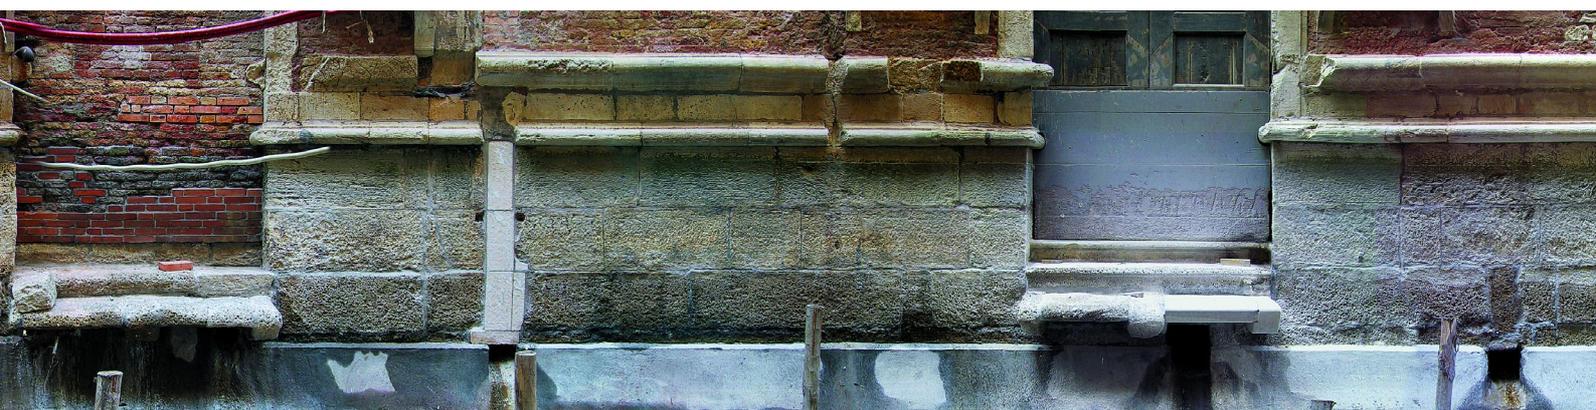
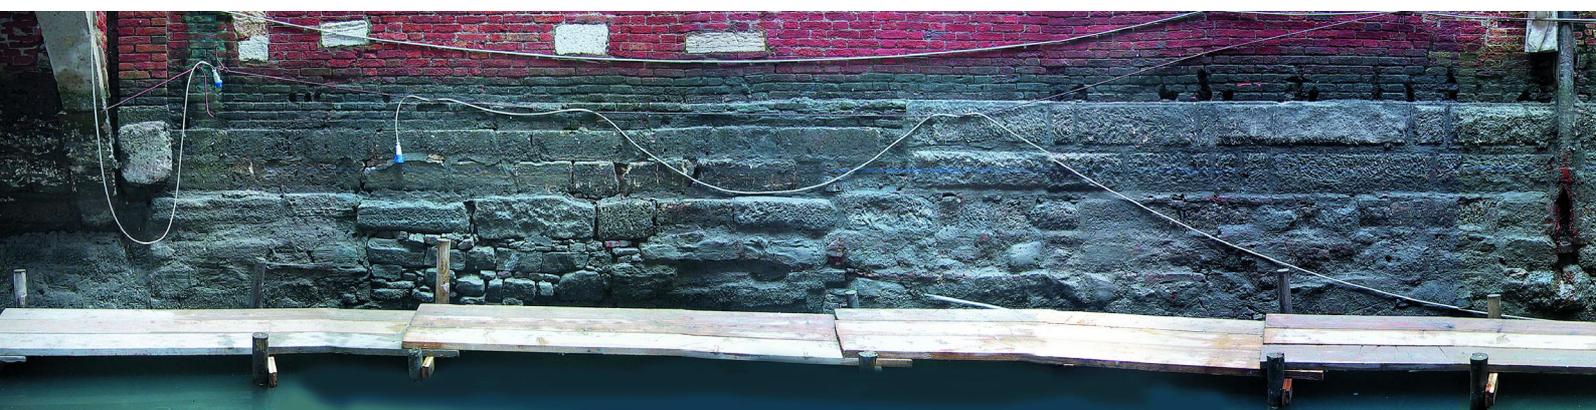
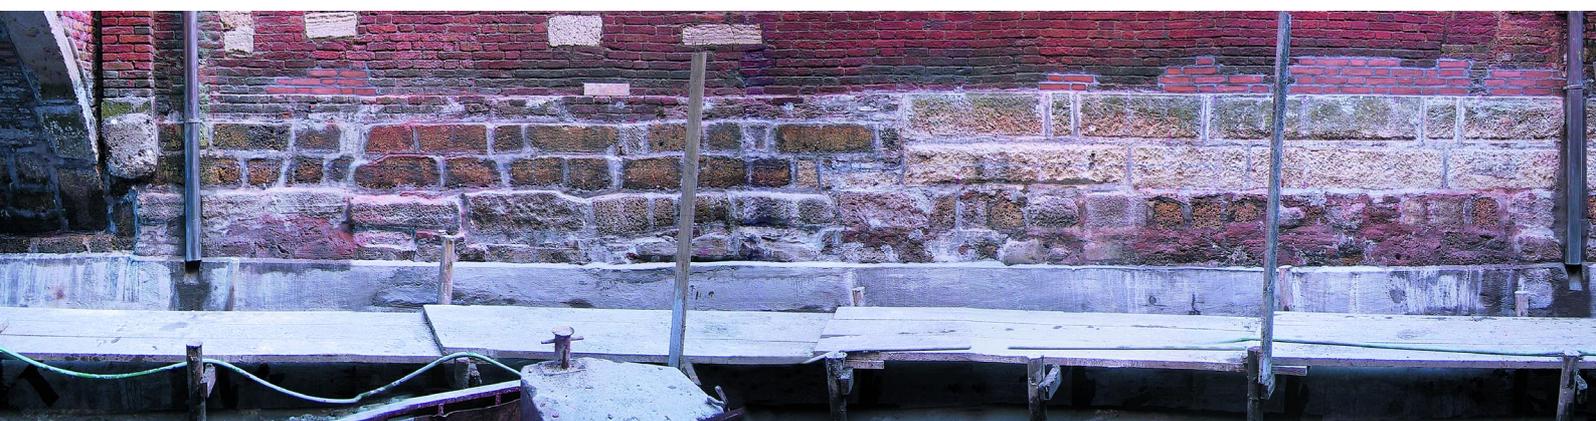
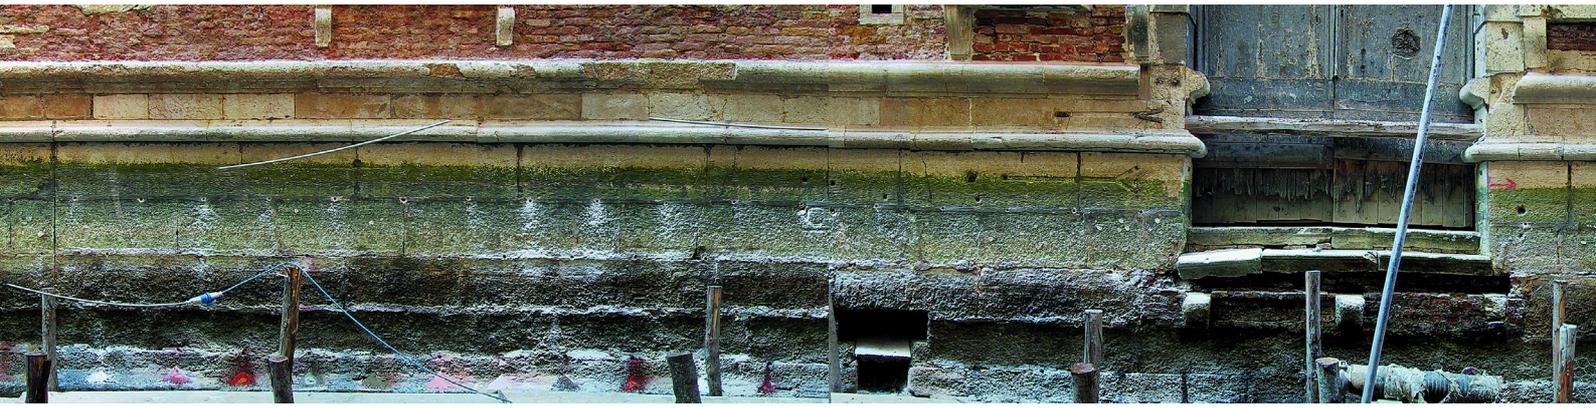
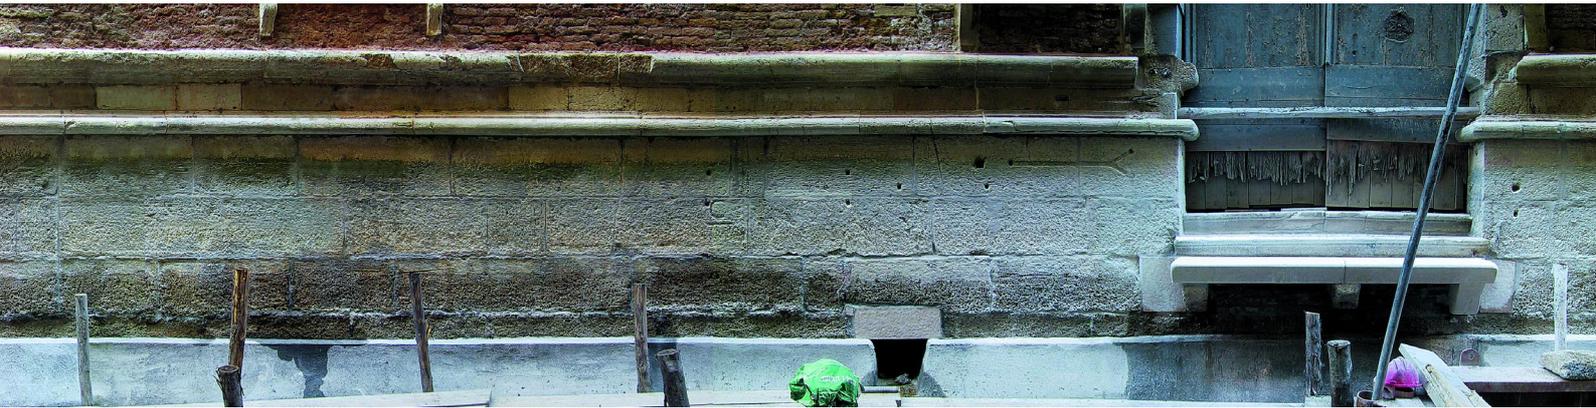
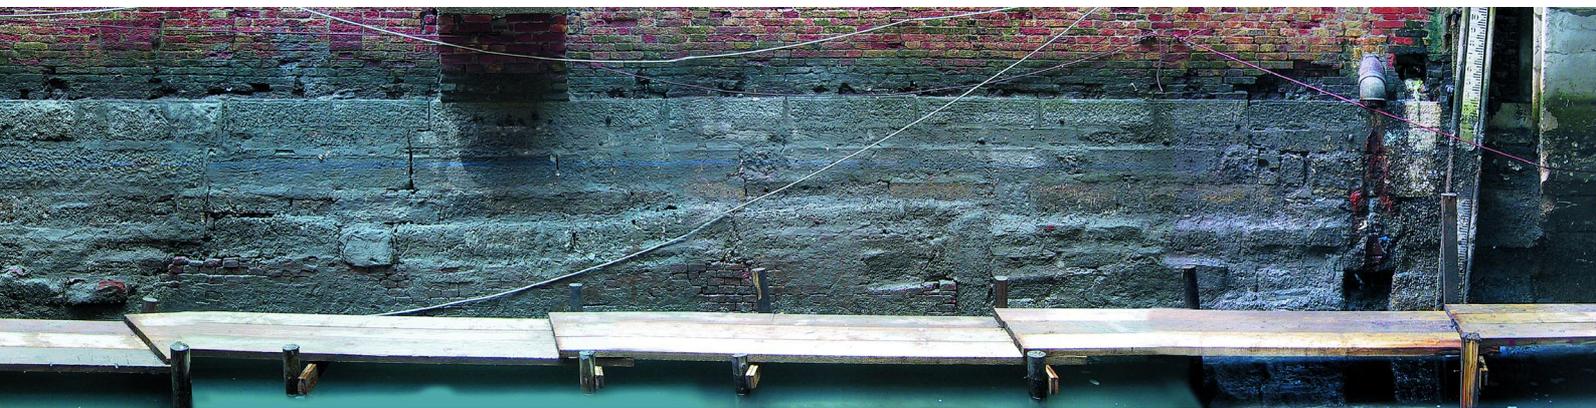
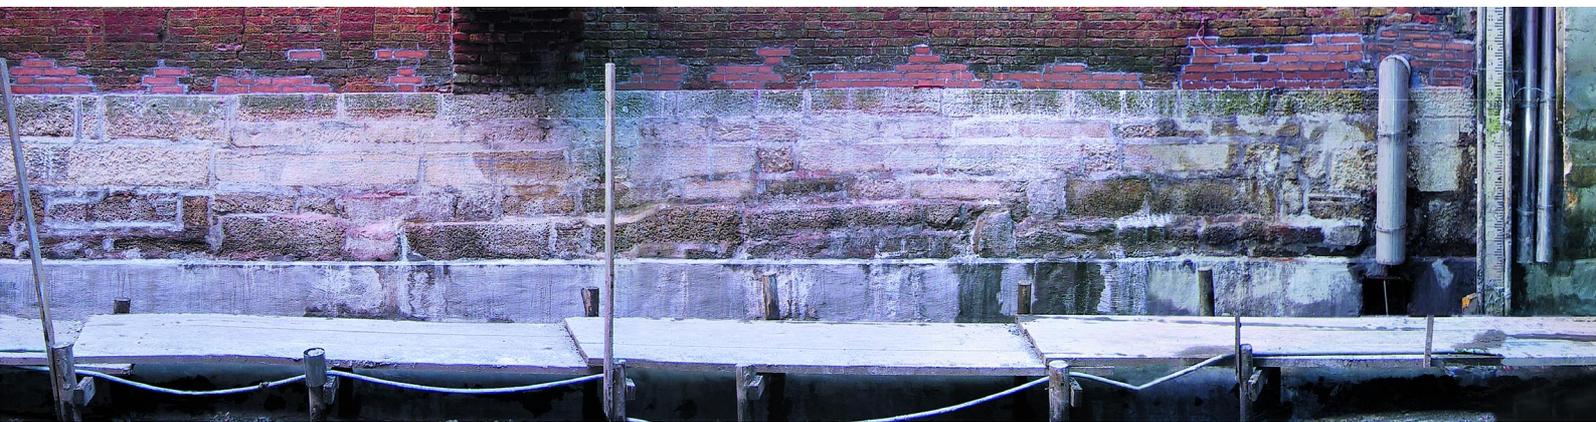
Prima e dopo la manutenzione in due tratti del Rio del Santissimo, Insula di Santo Stefano

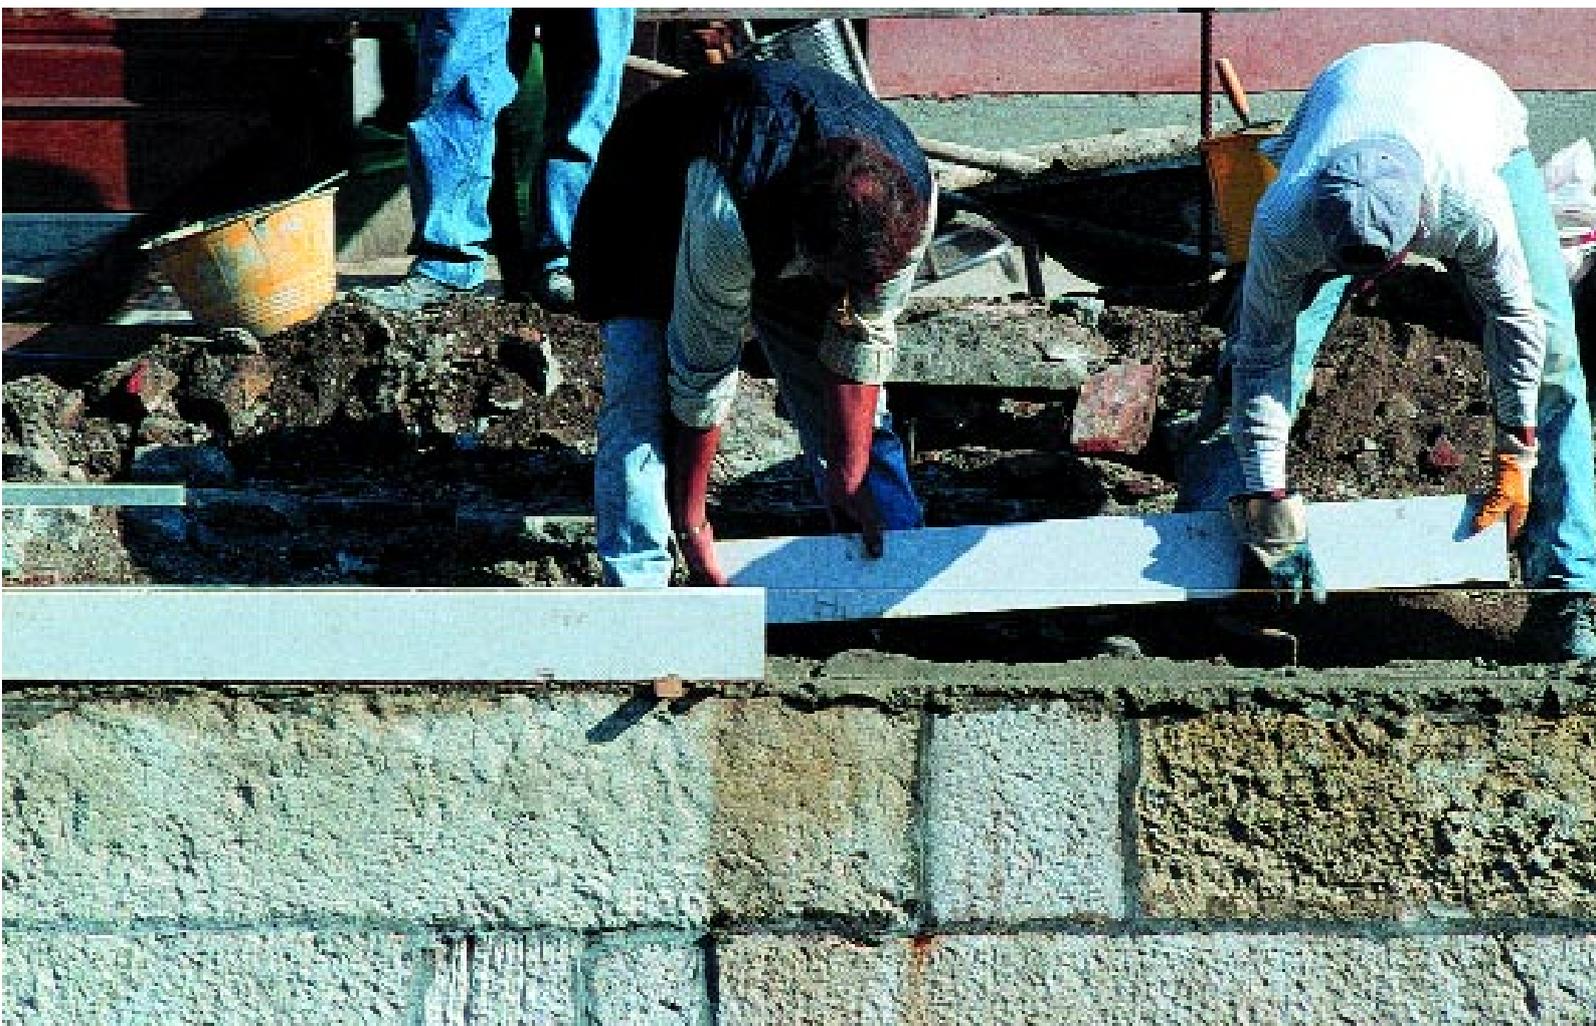
Operazione di sovrizzo della pavimentazione in Fondamenta degli Ormesini, insula del Ghetto, settembre 1998

Come è noto, in concomitanza con la manutenzione delle fondamenta, si procede anche all'eventuale "recupero altimetrico" del suolo ai fini di una difesa locale dalle maree medio-alte volta a ridurre il disagio alla popolazione, specie lungo i principali percorsi pedonali. Si tratta di una operazione delicata, concordata con la Soprintendenza per i beni architettonici, che ha coinvolto negli ultimi tre anni circa 25 mila mq di superficie urbana nei soli interventi di Insula, riducendo in tal modo di circa l'80% il numero delle volte in cui i tratti di fondamenta, oggetto di questo intervento, erano allagate. Anche negli interventi del Consorzio Venezia Nuova laddove è possibile si procede a rialzare il livello del suolo.

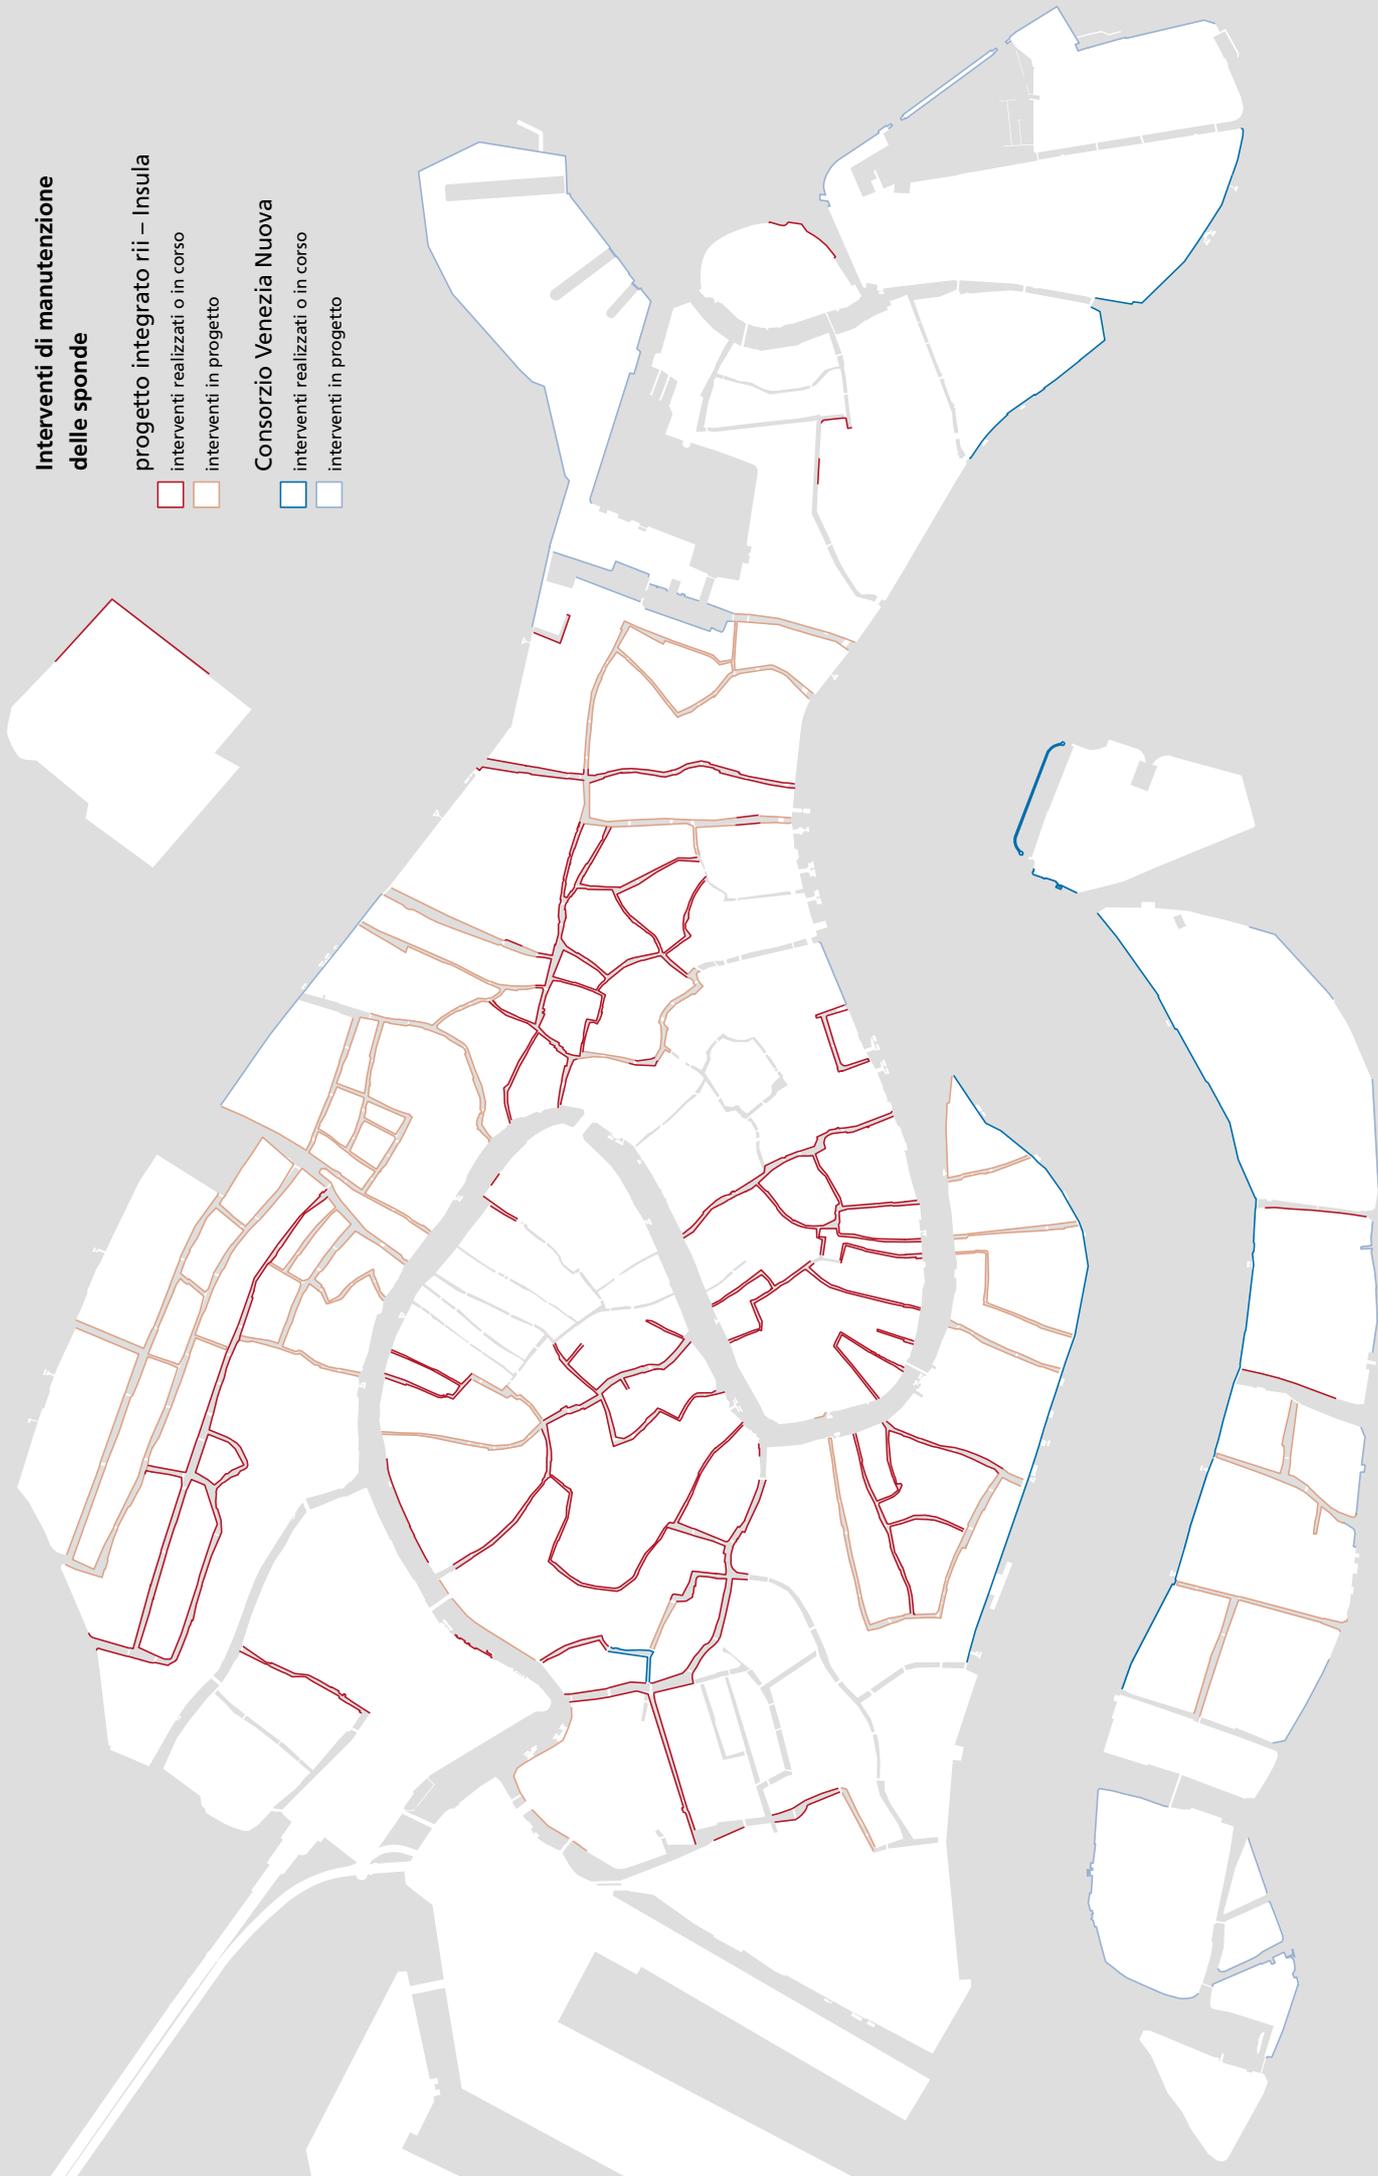
**Interventi di manutenzione
delle sponde**

La mappa riportata nella pagina accanto evidenzia la distribuzione nel centro storico degli interventi di manutenzione delle sponde effettuati o in corso nell'ambito del "progetto integrato rii", per una estensione complessiva di circa 32.500 m, e dal Consorzio Venezia Nuova per conto del Magistrato alle Acque (le rive delle Zattere e della Giudecca, le rive di Sant'Elena e dei Giardini) per un'estensione di oltre 4.000 m.

Nella stessa mappa sono anche indicate le sponde per le quali sono già stati predisposti i progetti di intervento di prossima realizzazione. Questi riguardano una estensione complessiva di 28.000 m per i progetti di Insula, relativi ai lavori integrati in dieci nuove insule e a sette interventi specifici sulle rive più degradate del Canal Grande o su rii particolarmente soggetti al moto ondoso (rio di Noale e rio dell'Arsenale).

I progetti del Consorzio Venezia Nuova riguardano il risanamento di 7.250 m di sponde (Giudecca sud e Sacca Fisola, Sant'Elena est, San Marco, Fondamenta Nuove e Arsenale).
