Il ponte della Corona: restauro funzionale con impiego di tessuti in fibra aramidica

di LAURA CERIOLO

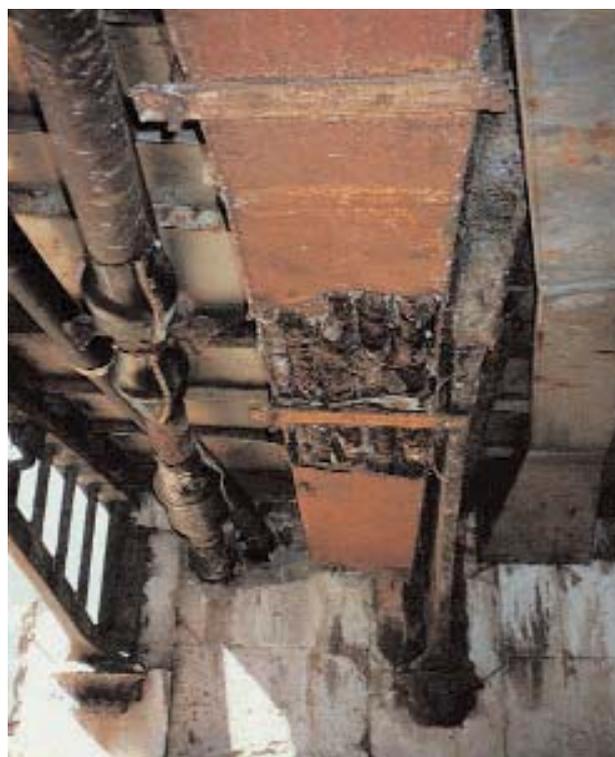
L'analisi storica, i rilievi geometrico e delle lesioni, le indagini sulla struttura avevano evidenziato uno stato di degrado generalizzato, con presenza di lesioni e cricche nelle sue sezioni più deboli, dovute alla natura stessa della ghisa dell'epoca, che si presenta come un materiale dal comportamento fragile, e ai numerosi impatti di natanti subiti dal ponte in condizioni di marea alta. La situazione era aggravata da uno stato di corrosione avanzata con perdita di sezioni resistenti, dovuta all'ambiente lagunare

aggressivo in cui si situa il manufatto e al deposito degli escrementi dei piccioni. Una descrizione dettagliata dello stato di conservazione in cui versava il ponte è fornita nel paragrafo seguente.

Lo stato di degrado del ponte prima dell'intervento di restauro

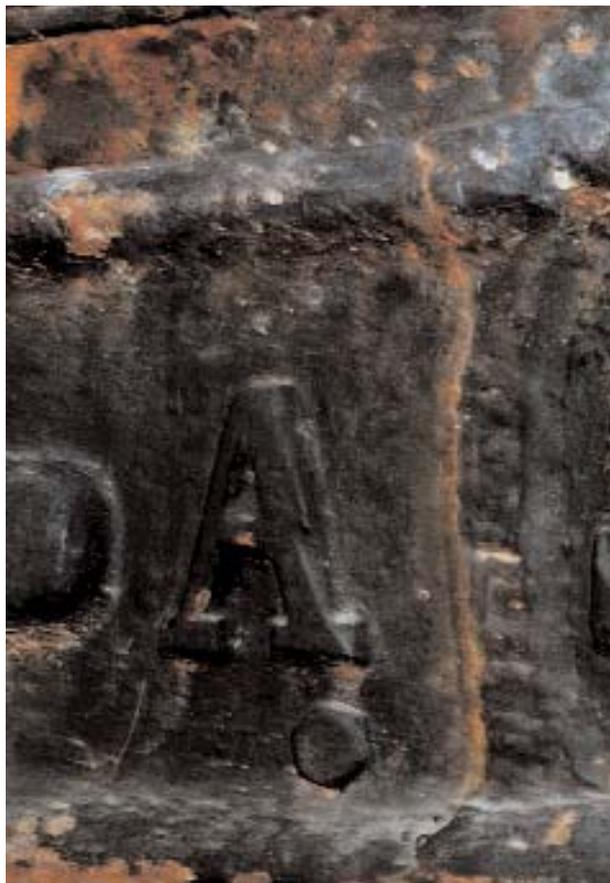
ponte rivelava la saldatura d'alcune fessure. Inoltre il parapetto risultava caratterizzato da colonnine non a piombo. Questa anomalia sembra essere causata dalla modificazione dell'impalcato del ponte, che in origine doveva essere di pietra, secondo la scrittura del 18 maggio 1851, che riporta peraltro un episodio di danno:

Una saldatura effettuata nell'ultimo intervento di restauro, fine anni ottanta
