CENTRO STUDI PER LA VALORIZZAZIONE DELLE
ARCHITETTURE MILITARI E DEI SISTEMI DIFENSIVI
A FORTE MARGHERA
Stralcio 2: edificio 53 del PdR di Forte Marghera

**VERDE PUBBLICO: INTERVENTI SU ALBERATURE PER MESSA IN
SICUREZZA URGENTE ED ACCANTIERAMENTO**

**P.ALB. 01 RELAZIONE AI FINI PAESAGGISTICI E MONUMENTALE
PER INTERVENTI SU ALBERATURE**

RELAZIONE PAESAGGISTICA

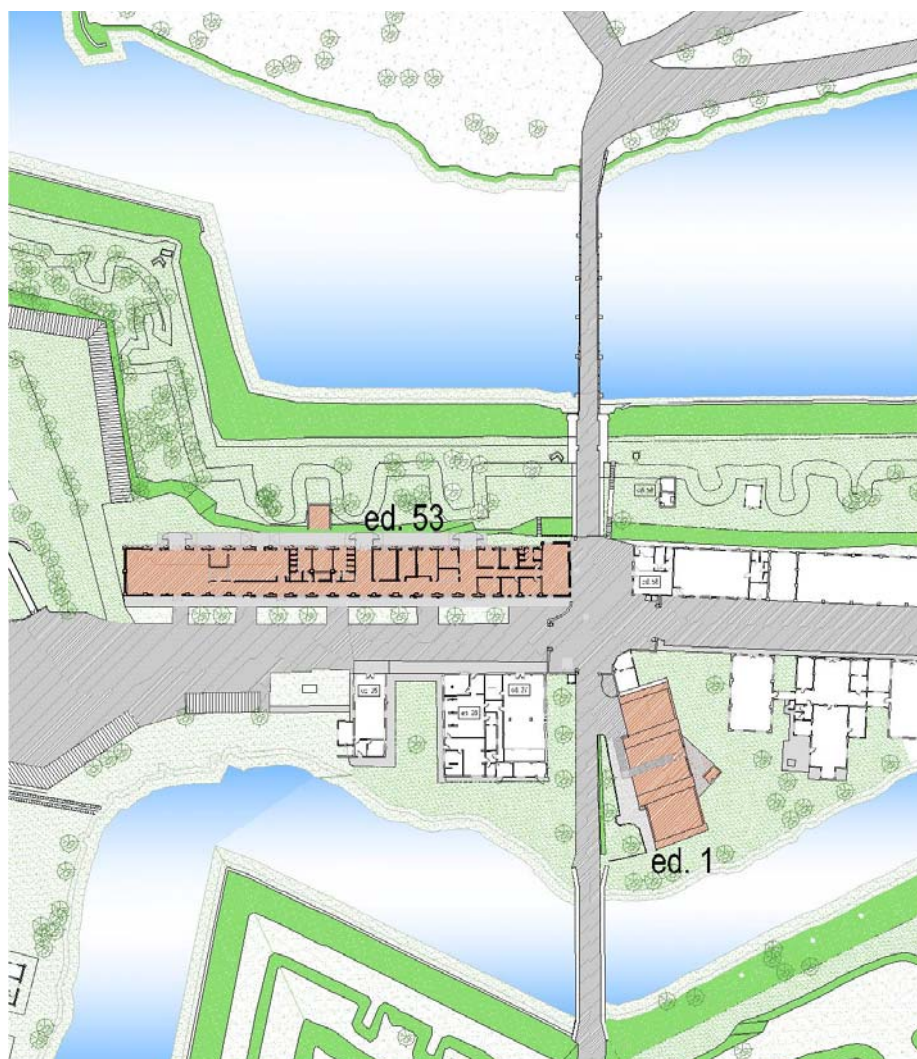
Figura 1 - Estratto planimetrico di Forte Marghera (zona ingresso) con individuazione del nuovo "Centro studi per la valorizzazione delle architetture militari e dei sistemi difensivi a Forte Marghera" previsto all'interno degli edifici 1 (stralcio 1) e 53 (stralcio 2)

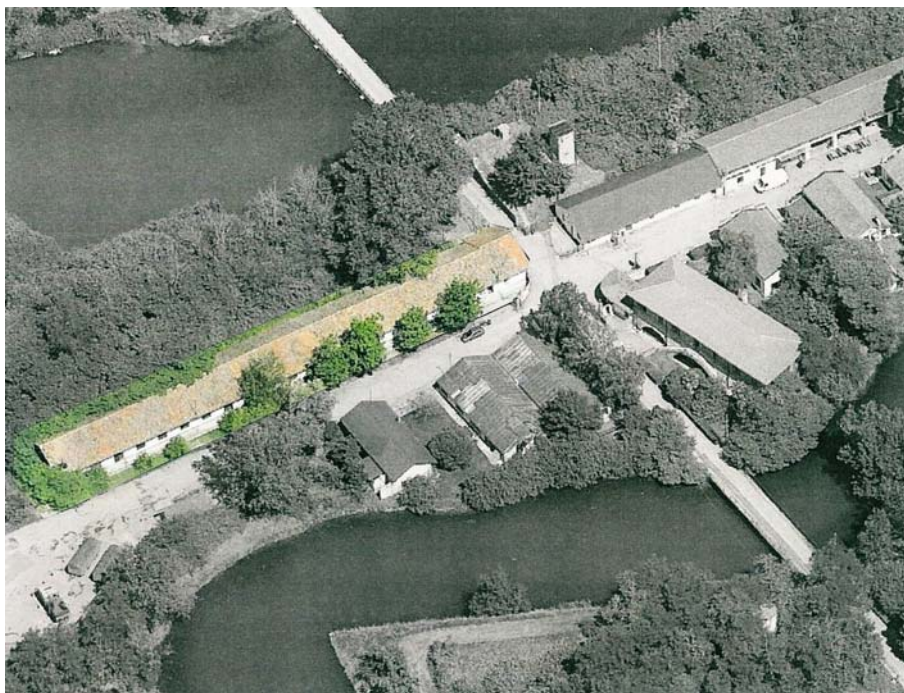
Le alberature in oggetto (nell'intorno dell'edificio 53) sono localizzate nella "cinta esterna - Area Nord" subito dopo aver superato il ponte pedonale di accesso al Complesso Fortificato di Forte Marghera.

Figura 3 – Identificazione dell'edificio 53 nel contesto di Forte Marghera
