Il catalogo informatizzato delle pavimentazioni di Venezia

di VINCENZO GIANNOTTI e MARCELLO CHIOSI

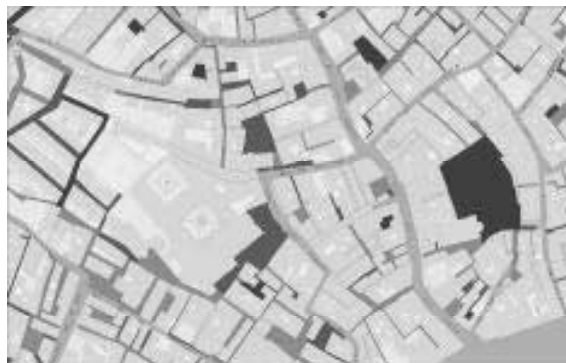
Una volta valutati, in base ai criteri suddetti, gli oltre 4000 oggetti censiti, si è proceduto ad una riclassificazione del degrado di ciascuno in 4 categorie "sintetiche" (assente, leggero, medio, elevato) in grado di evidenziare, a colpo d'occhio (si veda la figura a fianco), lo stato generale delle pavimentazioni veneziane.

In scuro sono evidenziate le aree più degradate
