# *Interventi di risanamento delle sponde murarie dei rii veneziani: aspetti chimico-fisici dei materiali*

di GUIDO DRIUSI

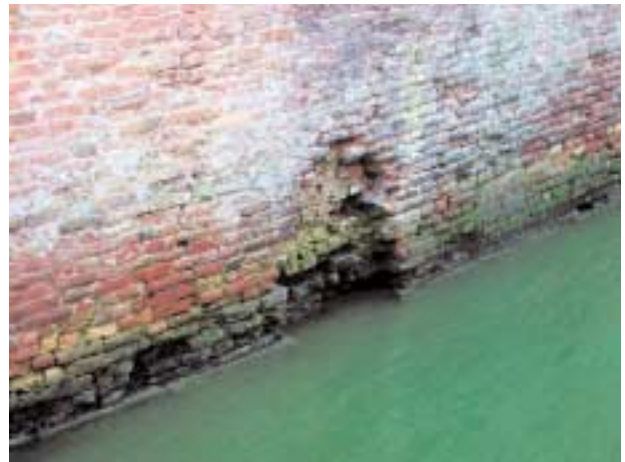
Fig. 1 - Esempio di degrado della tessitura muraria

Per quello che riguarda la fascia sommersa e quella intertidale delle murature di sponda lungo i rii veneziani la manifestazione che appare più evidente e frequente è comunque l'assenza in molte zone delle malte di allettamento cui consegue la perdita di continuità della tessitura muraria (fig. 1).

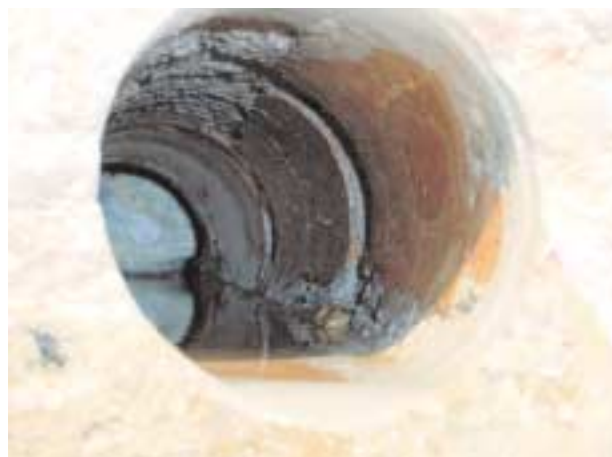
*Fig. 4 - Particolare della mancanza di allettamento nello spessore interno*

Il fenomeno interessa con maggiore evidenza, come chiaramente rilevabile soprattutto in occasione della messa in secco dei rii, lo spessore corrispondente al primo corso di mattoni, ove evidentemente gli scambi fra acqua e malta sono maggiori e più efficaci, ma non per questo è assente negli spessori più interni (fig. 4).

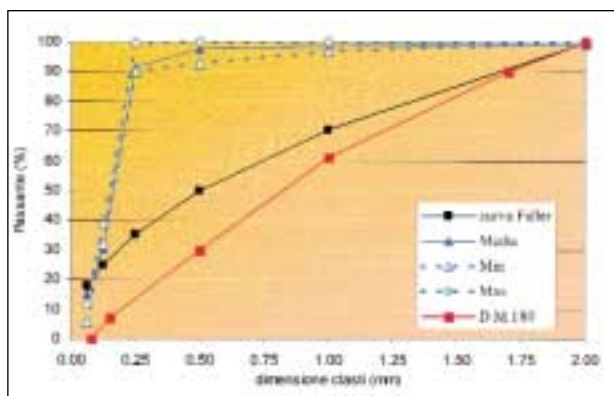
Fig. 6 - Distribuzione granulometrica delle malte in confronto alla curva dell'inerte ideale di Fuller e delle indicazioni del Dm 180/68

Nel grafico di fig. 6 sono riportate le distribuzioni

medie rilevate in campioni di malta di allettamento prelevati in occasione dei lavori di scavo e manutenzione dei rii di San Severo e della Pietà. L'indicazione più evidente riguarda la circostanza che - ben lungi da avere distribuzioni granulometriche in linea col quella ideale ipotizzata da Fuller<sup>7</sup> per avere una ottimale costipazione con il minor volume di vuoti possibile, e ancora più distanti da quelle indicate dal Dm 180/68 - le sabbie

presenti sono costituite da granuli aventi dimensioni sostanzialmente inferiori ai 0,25 mm, con frequenze massime addirittura attorno agli 0,125 mm. Tale situazione evidentemente non solo non rappresenta una condizione ottimale per quanto concerne la microstruttura e il necessario rapporto legante/inerte, ma complica ancor più i meccanismi di circolazione dell'acqua all'interno della malta. Il ricorso ad aggregati particolarmente fini, infatti, comporta un consistente aumento della loro superficie specifica e richiederebbe un incremento della quantità di legante per consentire il completo rivestimento dei singoli granuli, condizione questa non sempre rispettata anche in relazione ai conseguenti fenomeni di ritiro che si potrebbero avere in fase di presa con un eccesso di legante. Anche la capacità di assorbimento di acqua viene incrementata, in impasti di tipo aereo, dall'uso di sabbie a granulometria ridotta. Vi sono infatti in tal senso evidenze scientifiche<sup>8</sup> che indicano (fig. 7) come, a parità di altri parametri, l'eliminazione da una sabbia delle frazioni inferiori a 0,5 mm induce, nella malta realizzata con quest'ultima, un incremento sensibile nella quantità di acqua assorbita.

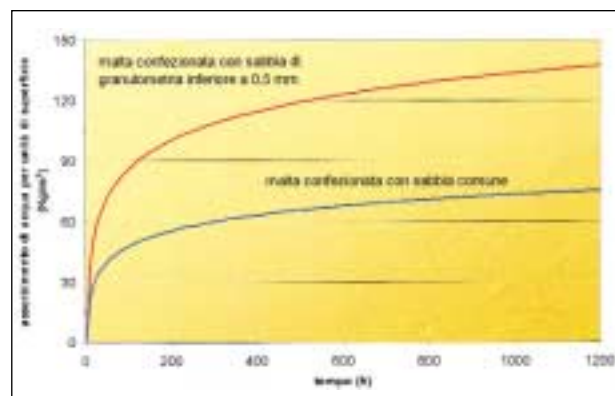
Fig. 7 - Assorbimento capillare in funzione della granulometria degli aggregati

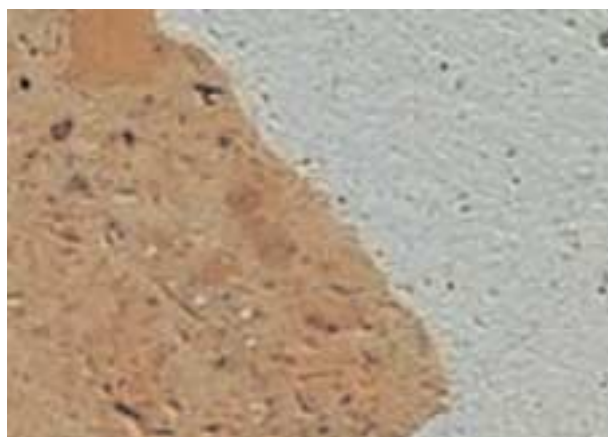
Fig. 10 - Macrofotografia dell'adesione fra malta di iniezione e laterizio

Carote di controllo prelevate dopo il ciclo di iniezioni (fig. 10) confermano l'avvenuta saturazione delle cavità presenti e quindi la ricostituzione di una tessitura sufficientemente regolare; anche l'adesione fra le nuove malte e il materiale preesistente (sia vecchie malte che laterizi) risulta buona anche se, sotto questo profilo, è necessario segnalare che la bontà dell'adesione non dipende solo dalla qualità dei prodotti utilizzati ma anche dalla accuratezza delle lavorazioni.
