## INSULA DI SANTA MARIA FORMOSA

# *I principali interventi di manutenzione dell'insula*

di FAUSTO FREZZA e GIANLUCA BEVILACQUA

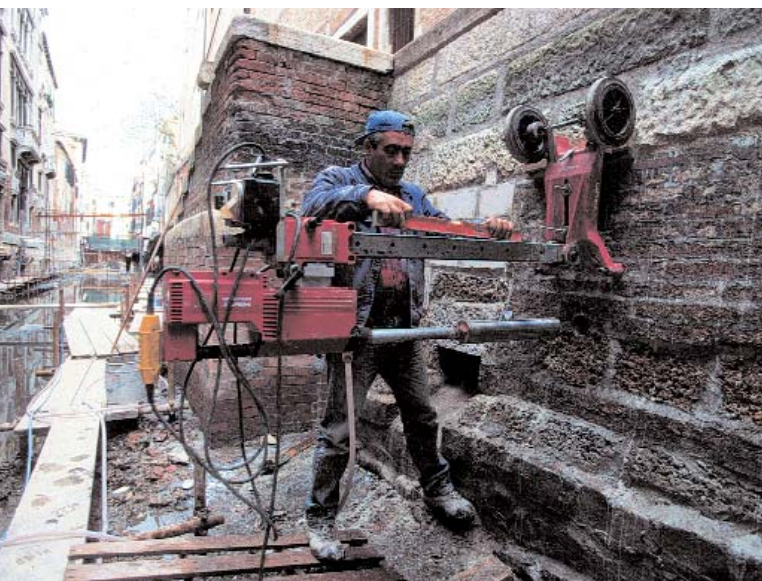
*Prelievo di una carota,  
rio di San Giovanni Laterano, aprile 1998*

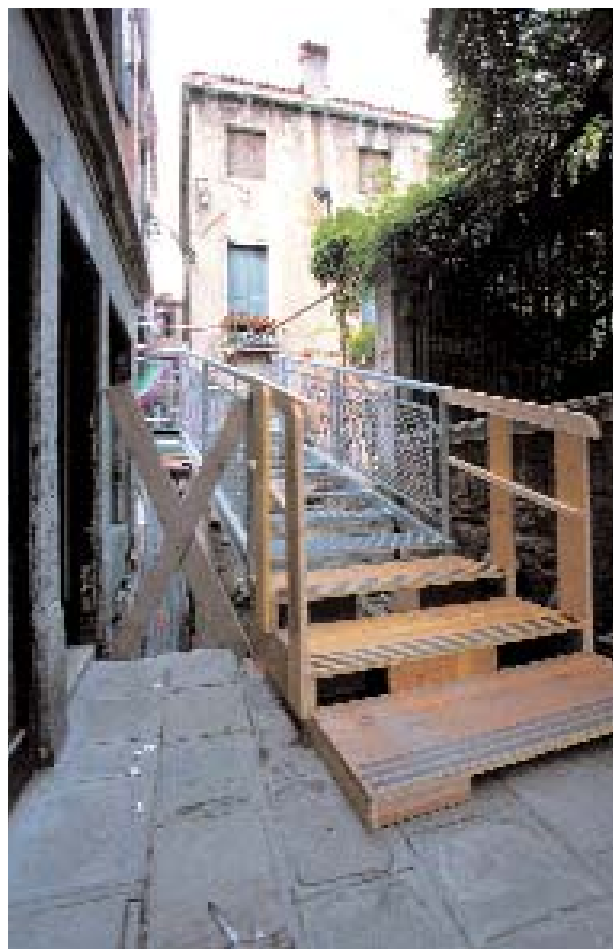
***La passerella provvisoria realizzata durante il restauro di ponte delle "Paste", giugno 2000***

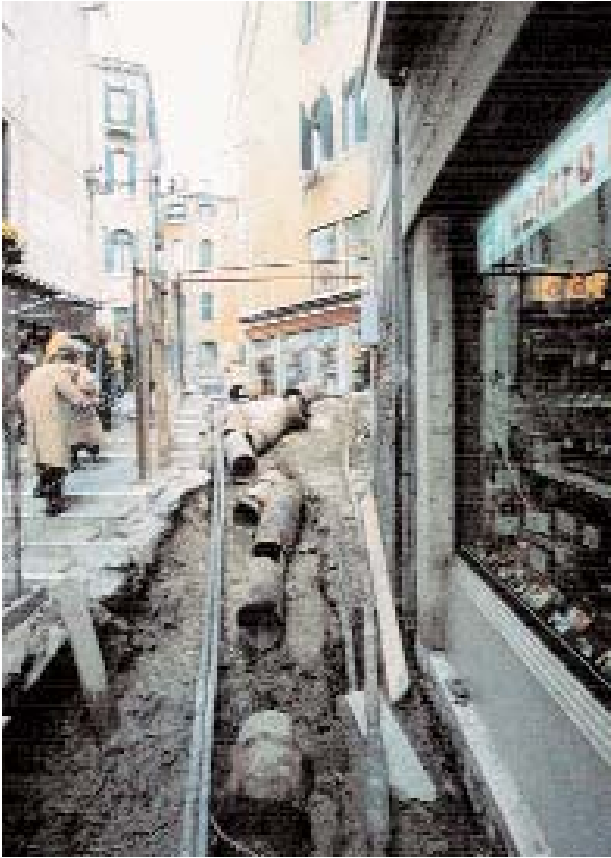
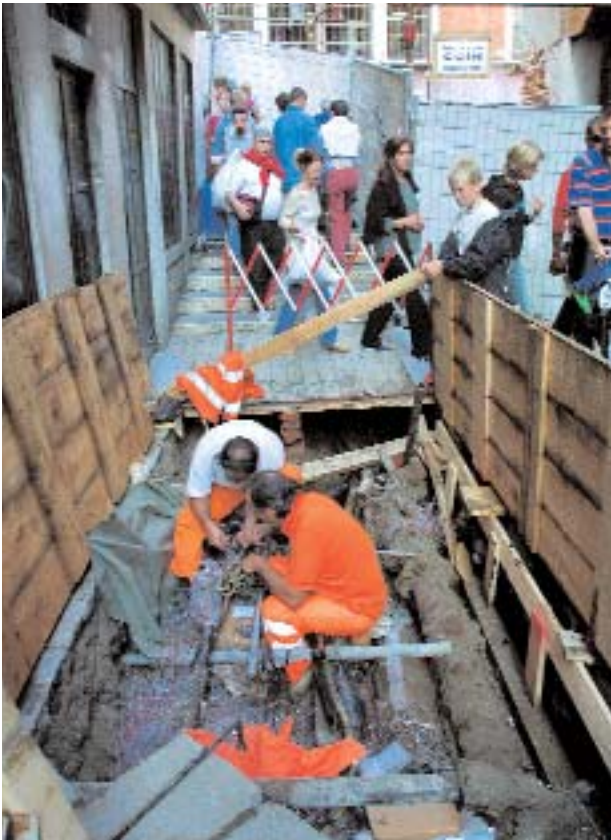
*Interventi sui sottoservizi sui ponti dei "Giocattoli" e dell'Olio, marzo 1999 e settembre 2001*

Discorso a parte meritano gli interventi sui ponti che hanno sollevato sempre notevoli problematiche legate alle esigenze strutturali spesso contrastanti con quelle delle reti dei sottoservizi che li attraversano.

Inoltre, molto spesso su ponti che interessano nodi cruciali della viabilità pedonale cittadina come il "ponte dei giocattoli" e il "ponte Coin", attraversati da condotte idriche e di gas di primaria importanza, la definizione degli interventi oltre che considerare le necessità fisiche del manufatto ha riguardato le modalità operative e la tempistica al fine di non creare disagi al flusso pedonale oltre che scompensi nell'erogazione dei servizi.

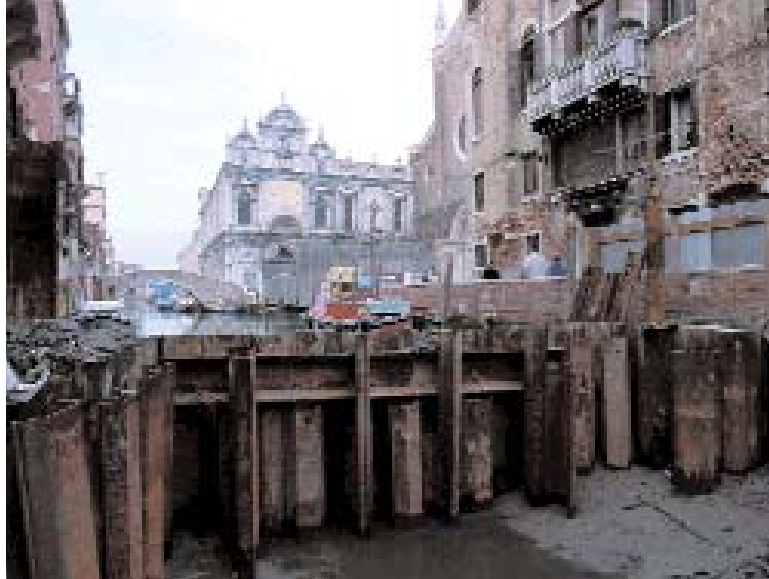
**Rio dei Mendicanti, chiusura con palancole, gennaio 2000**

Nell'insula di Santa Maria Formosa i casseri e relativi mantelletti di chiusura terminale sono sempre stati realizzati con palancole tipo Larsen infisse con vibratore idrodinamico.

La lunghezza della palancolata metallica scelta per la chiusura dei tratti di canale è stata di 5,5 m con profili da 100/120 daN/mq.

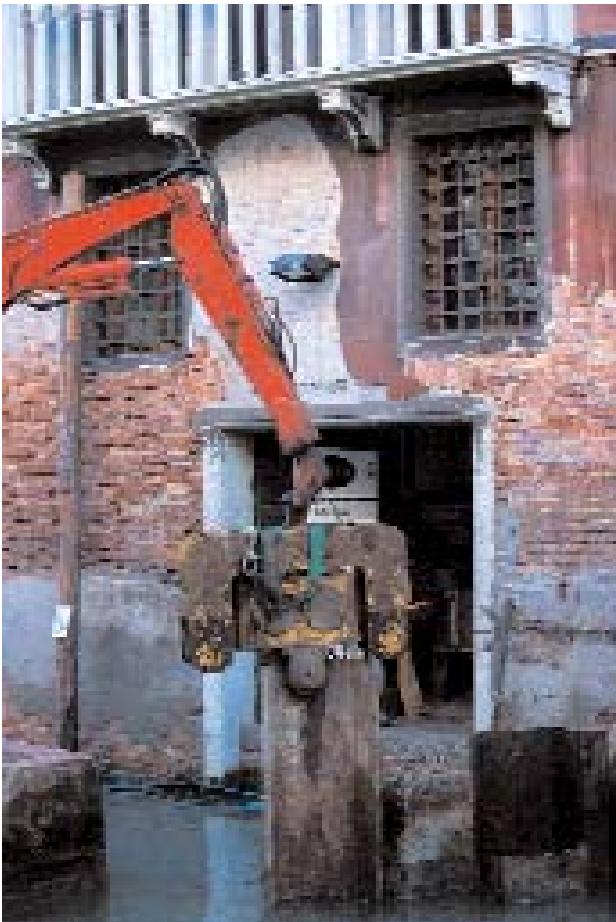
*Infissione di palancole in rio di San Severo, novembre 1999*

I mantelletti comunque vengono realizzati di larghezza e geometria tali da compensare con la propria inerzia la ridotta profondità di infissione. L'infissione e successiva estrazione avviene con apparecchiatura adeguata alle prescrizioni di capitolato e formata sostanzialmente da centralina, vibratore e mezzo di sollevamento.

La vibrazione indotta alla palanca produce una pellicola lubrificante fra superficie del fango attraversato e quella della palanca rendendo maggiormente agevole l'infissione rispetto ad altri sistemi, quali i casseri lignei classici con pali battuti. Per contro la vibrazione può propagarsi attraverso gli strati attraversati alle fabbriche vicine; tuttavia l'elevata frequenza di infissione rispetto a quella propria degli edifici interessati scongiura che possa esserci trasmissione di vibrazioni dannose per la statica degli edifici medesimi.

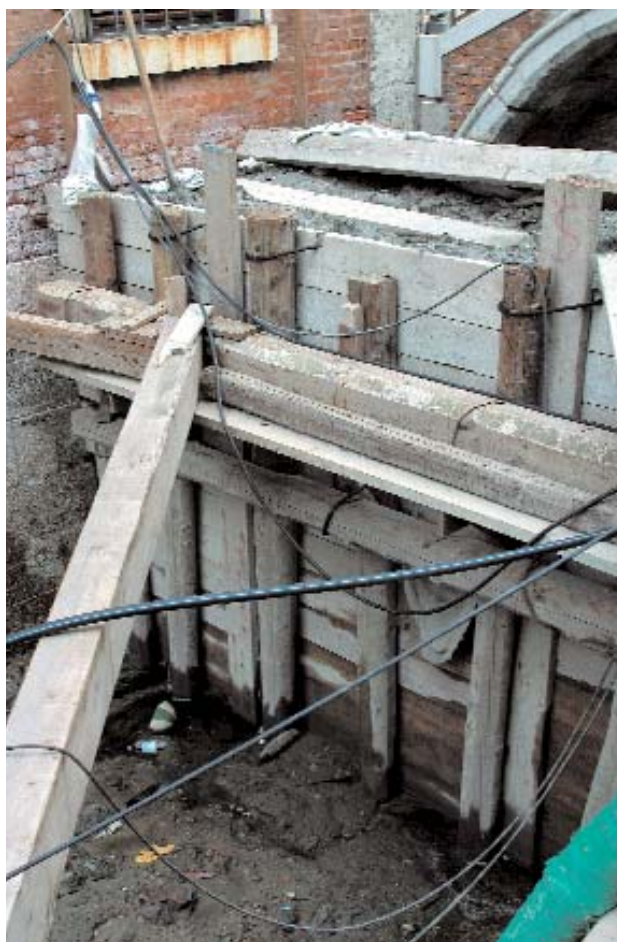
*Chiusura di un rio con cassero ligneo*

I due allineamenti così realizzati sono stati collegati per punti con cordino d'acciaio in modo da renderli collaboranti nei confronti dell'azione generata dalla spinta idrostatica, riempiendo lo spazio interno fra i due allineamenti con caranto in modo da ottenere la perfetta tenuta della barriera così realizzata.

Nella fase di messa in assetto con la disposizione dei collegamenti trasversali e il tavolato di tenuta sono stati utilizzati i sommozzatori che hanno permesso così una maggiore velocità di esecuzione. Volendo fare un confronto fra il metodo della tura in legno con quello del palancolato Larsen, si può affermare che il primo presenta l'unico l'inconfutabile vantaggio di adattarsi a tutti i casi

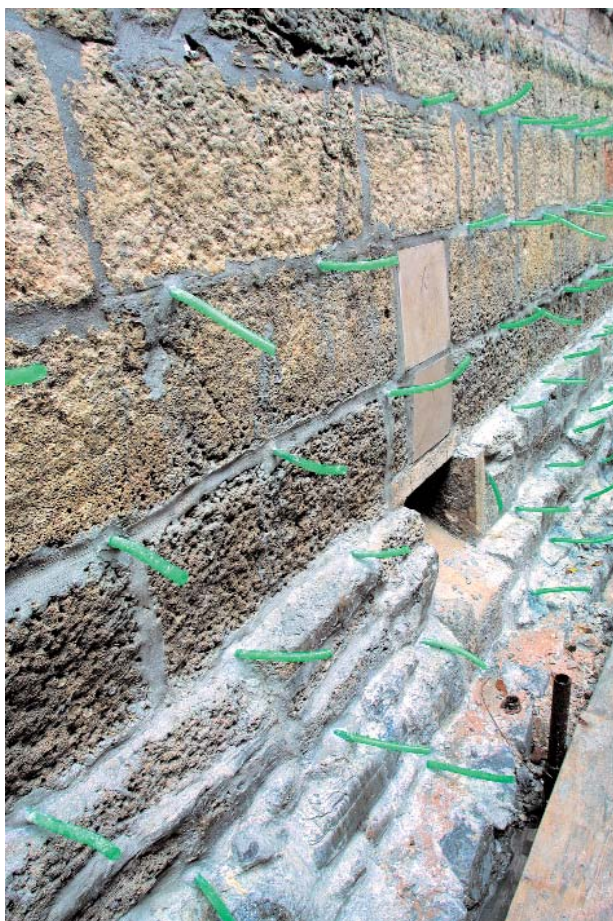
*Rio del Mondo Novo, consolidamento del muro di sponda con malte colloidali, giugno 2001*

Le previsioni progettuali quindi hanno mirato a una manutenzione dei manufatti tramite smontaggi di elementi lapidei, pulizia, stuccature, interventi di scuci-cuci, integrazioni: tutte lavorazioni tradizionali di restauro; a queste sono stati affiancati interventi con metodologie più recenti quali le iniezioni in bassa pressione di malte colloidali a ritiro compensato.

Formosa è stata posta grande attenzione agli interventi di consolidamento delle strutture immerse con la tecnologia delle iniezioni di malte colloidali specificamente diversificate in relazione alla matrice strutturale che ciascuna parte presentava sia nella scelta dei formulati chimici che nella definizione delle modalità tecnologiche di applicazione.

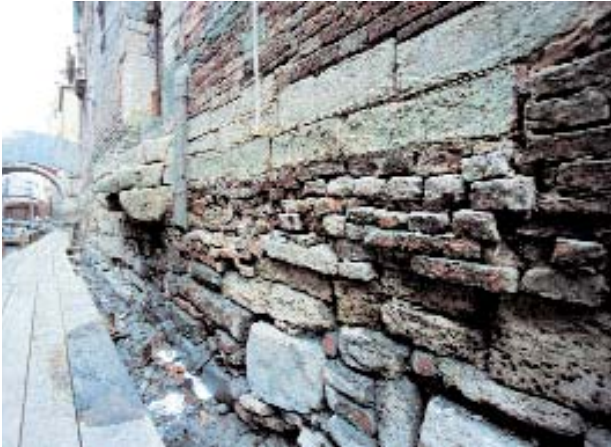
Le indagini hanno evidenziato che la maggior parte dei muri di sponda è soggetta a un avanzato degrado, con un diffuso deterioramento fisico dei materiali, mentre risultavano poco manifesti fenomeni di dissesto, nel senso di una compromissione statica del manufatto.

*Degrado del muro di sponda in rio di San Giovanni Laterano, gennaio 1999*

Laddove, in seguito alla messa in asciutto dei canali e all'asporto del fango in eccesso, sono emerse delle condizioni di grave dissesto, si sono progettati interventi di ricostruzione dei massi fondazionali per cantieri successivi poggiati su zatteroni lignei con eventuale integrazione ed estensione della palificata; questa tecnica completamente tradizionale è stata talvolta integrata con la realizzazione di cordoli in cemento armato a protezione del piede della fondazione.

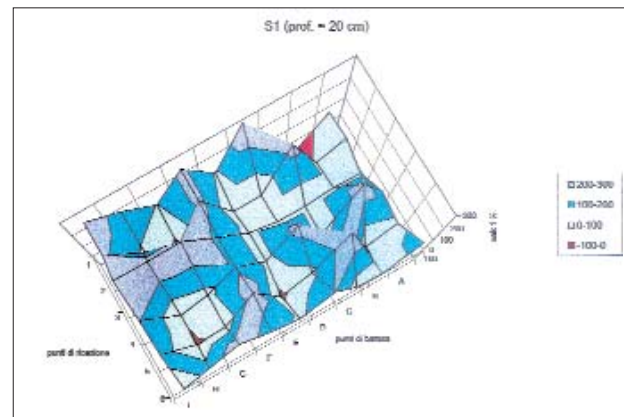
**Prove soniche ante e post consolidamento su paramenti murari in rio del Piombo. I grafici illustrano l'incremento percentuale delle caratteristiche meccaniche dei paramenti murari rilevato alla profondità di 20 e 60 cm attraverso la misura della velocità di un impulso meccanico (indagini eseguite da Tecniter srl - centro ricerche applicate Ingegneria civile ed industriale)**

Per far questo, non ci si è limitati allo studio delle schede tecniche dei prodotti o alle prove meccaniche e chimiche di laboratorio ma si è dato corso a uno studio sperimentale compiuto direttamente in cantiere con l'esame delle caratteristiche chimico-fisiche dei prodotti di iniezione, delle apparecchiature utilizzate, della disposizione geometrica dei fori di iniezione del loro diametro e profondità, dei tempi per l'effettuazione delle singole operazioni, correlandoli alle resistenze meccaniche successivamente rilevate con prove

soniche o attraverso esame visivo diretto su carote prelevate in sito, senza dimenticare tuttavia il parametro economico che per interventi così estensivi presenta un grado di sensibilità decisamente determinante per la scelta finale del prodotto<sup>2</sup>.

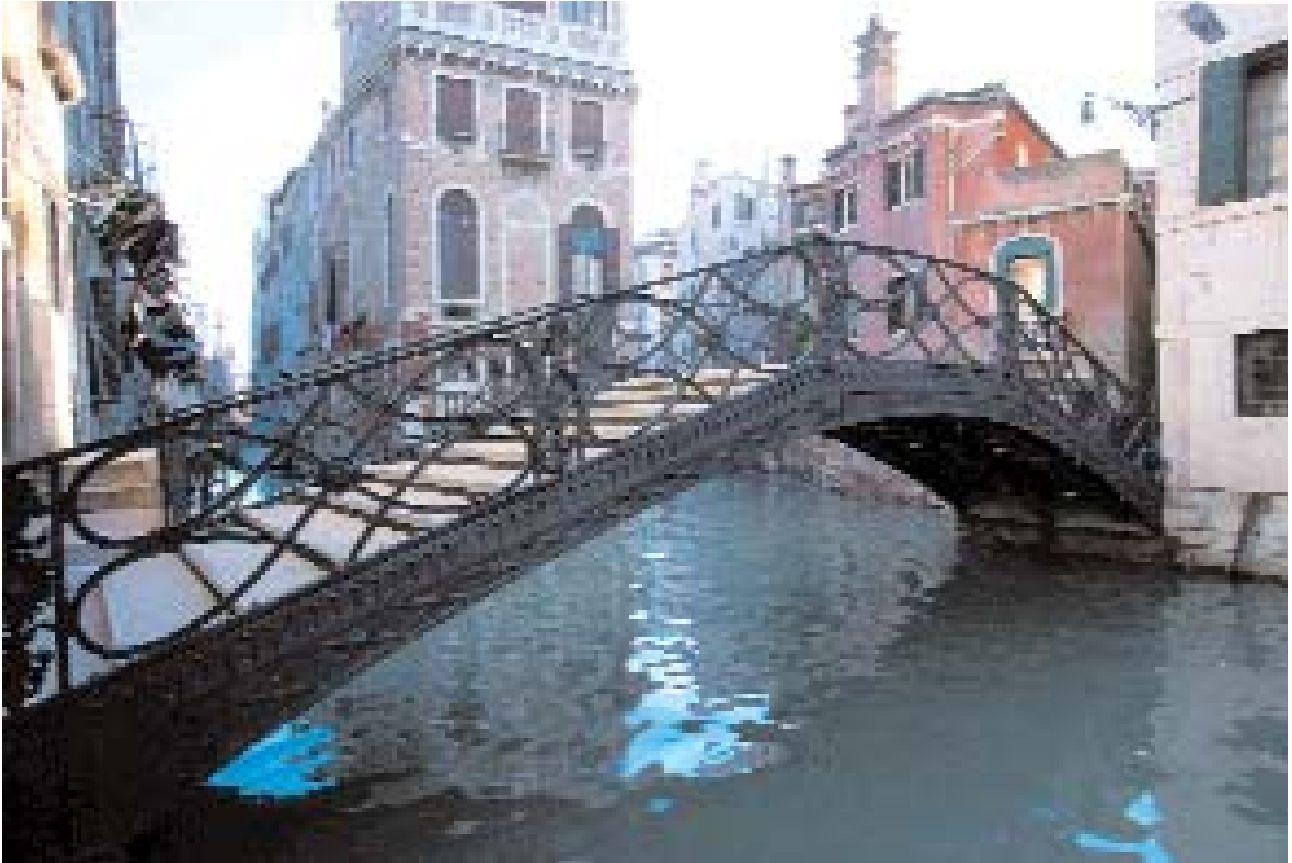
*Il ponte di Consafelzi restaurato, dicembre 1999*

**Ponte di Consafelzi.** È un ponte in ghisa, che attraversa il rio del Pestrin in prossimità della biforcazione dei due rami del rio di San Giovanni in Laterano; realizzato nel 1852 dalla Fonderia Collalto di Mestre, è costituito da tre arcate che coprono la luce di 11 m circa, collegate fra loro da traversi e da altre strutture secondarie sostenenti i gradini. Come tutti i ponti in ghisa costruiti in quel periodo, si presentava in uno stato avanzato di ossidazione, generalizzato, con particolare intensità agli appoggi e in tutte le parti di giunzione nonché con le strutture secondarie di sostegno dei gradini ormai irreparabilmente compromesse, conseguenza diretta della totale mancanza di manutenzione e da occasionali interventi di riparazione con metodologie improprie, quali la saldatura con elettrodi non specificatamente idonei. È stato quindi realizzato un modello matematico agli elementi finiti, fedelmente riproducente la geometria delle parti strutturali, successivamente studiato con il codice di calcolo numerico Ansys che ha permesso di determinare gli stati tensionali locali e definire di conseguenza gli interventi correttivi solo dove necessario.

In questo senso l'intervento è consistito nella sostituzione delle strutture secondarie di sostegno dei gradini, riprodotte secondo il disegno originario con fusione in ghisa, nella sostituzione delle "vaschette" costituenti le pedate – in precedenza di ferro, con superficie di calpestio in asfalto – con altre in acciaio inox con pedata in lastra di trachite, nella completa pulizia di tutte le superfici esposte

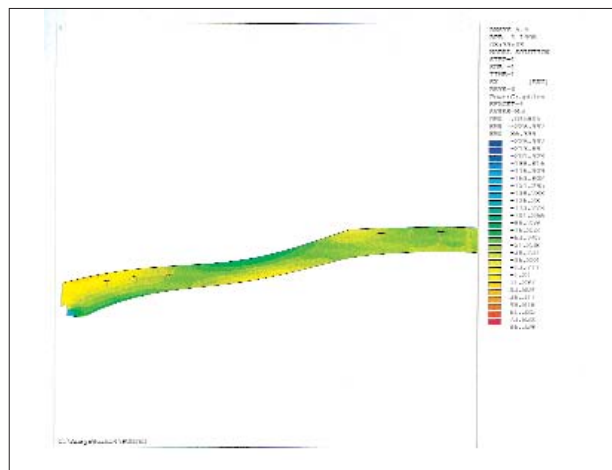
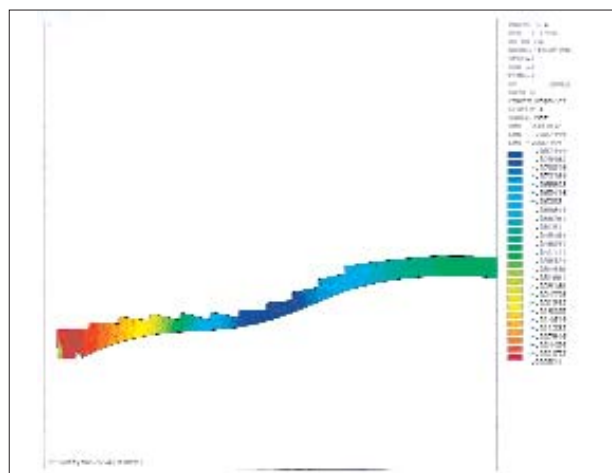
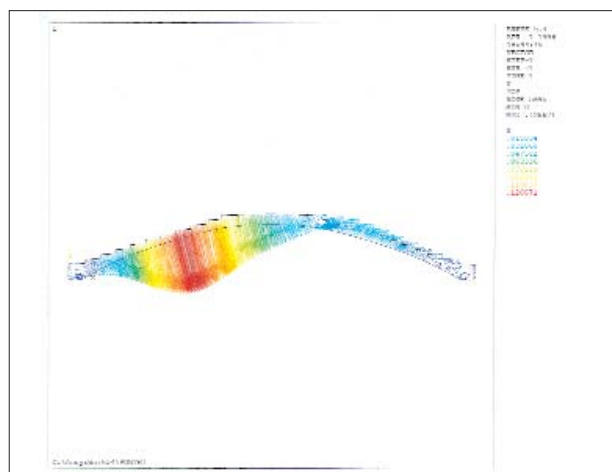
***L'utilizzo del codice di calcolo agli elementi finiti, Ansys, ha permesso la determinazione puntuale degli stati tensionali e deformativi nelle varie condizioni di carico, individuando in modo preciso i punti sui quali intervenire con le tecnologie di consolidamento più idonee per il recupero conservativo del ponte dei Consafelzi. Dall'alto: mappatura degli stati tensionali lungo l'asse x; mappatura delle deformazioni verticali per condizione di carico simmetrico; deformazione vettoriale nella condizione di carico asimmetrico***

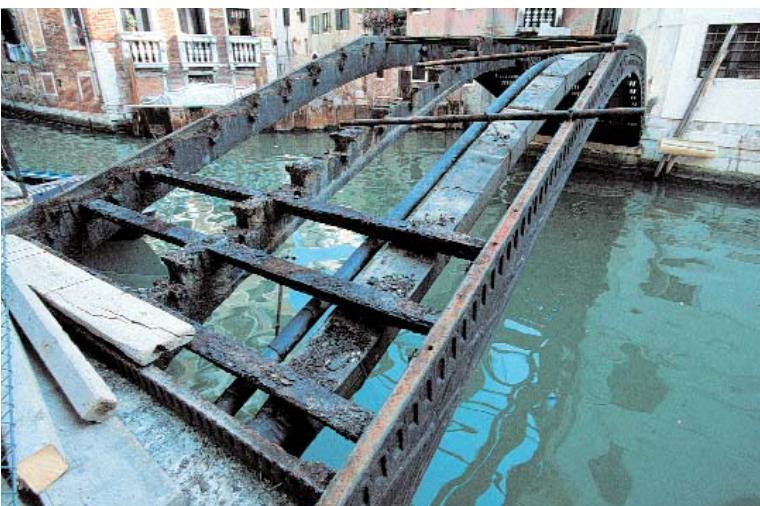
*Il degrado delle arcate del ponte di Consafelzi, settembre 1998*

con spazzolatura, sabbiatura (in modo da ottenere la completa rimozione dello strato ossidato) e trattamento protettivo e verniciatura a finire. Solo localmente sono stati effettuati interventi di riparazione e ripristino della continuità strutturale, prevalentemente con la disposizione di elementi minuti collegati a parti sane con perni e bulloni. Discorso a parte merita lo studio eseguito sui tipi di collante per il fissaggio della trachite alle vaschette in acciaio inox, in quanto le loro grandi dimensioni, unite alla volontà di mantenerle il più possibile sottili, hanno richiesto un'attenta valutazione sugli stati tensionali che vengono a prodursi a seguito delle azioni cicliche e dinamiche per il passaggio dei pedoni e di eventuali carrelli per il trasporto di cose. In tal senso oltre allo studio agli elementi finiti sono state fatte delle prove di adesione per vari collanti, allo scopo di individuare il prodotto più adeguato nonché di definire con precisione il tipo di preparazione da attuarsi per le superfici dell'acciaio e della trachite, onde ottenere le capacità prestazionali richieste.

Il vantaggio che ne è derivato dall'adozione di questa tecnica è stato l'aumento dei margini di capacità portante della struttura ripristinando la continuità strutturale nei punti fratturati e/o attraversati da fessurazioni, conferendo nel contempo alla ghisa, notoriamente materiale fragile e difficilmente saldabile, la capacità di resistere agli urti. L'intervento è consistito quindi nella rimozione della sovrastruttura e di tutte le protesi che nel tempo erano state introdotte per il recupero delle capacità portanti compromesse dalle numerose fatturazioni presenti, nella pulizia di tutte le superfici dallo strato di ossido e nell'applicazione di fibre aramidiche, come studiate dai progettisti arch. Ceriolo e prof. Di Tommaso, e nella ricostruzione della struttura di impalcato in vaschette di acciaio inox livellate con impasto di inerti e resina epossidica caricato con pigmenti adatti a ottenere il colore concordato con la Soprintendenza e una superficie antisdrucchiolo.

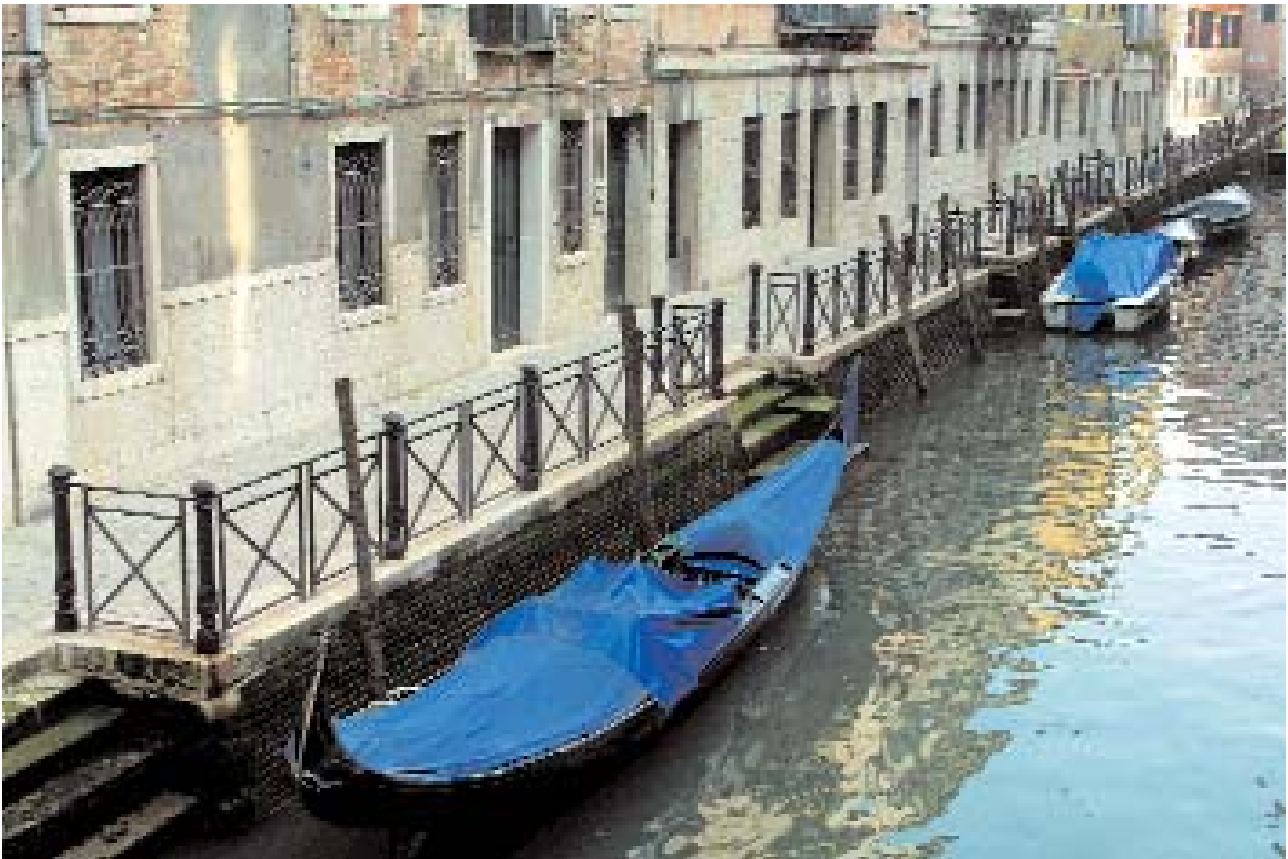
*La fondamenta San Severo a restauro ultimato: l'innalzamento del paramento di sponda è stato realizzato con l'inserimento di mattoni pieni del tipo a mano, marzo 2001*

Al fine di redigere il progetto è stato effettuato il rilievo planoaltimetrico della pavimentazione della fondamenta in relazione alle quote delle soglie e agli architravi degli accessi agli edifici e alle quote delle pavimentazioni e soffitti dei locali al piano terra. Dalla restituzione del rilievo è emerso che su uno sviluppo complessivo di 128 m, circa 65 m si trovavano a una quota inferiore a +1 m slmm di Punta della Salute; inoltre su 16 civici presenti lungo detto tratto, 7 si trovavano in corrispondenza di pavimentazione pubblica a quota inferiore a +1 m e di questi 4 avevano anche la soglia d'ingresso posta

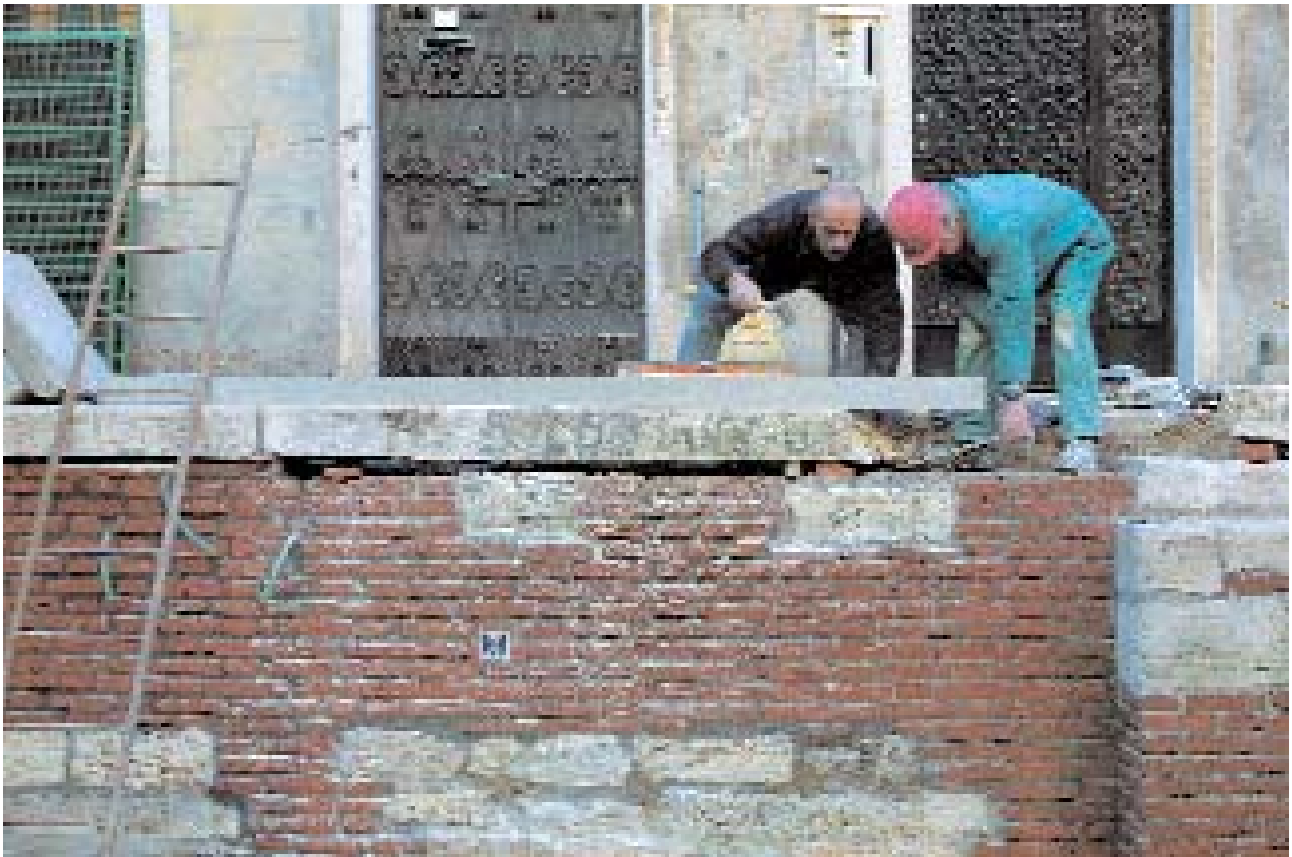
*Posa della astolina di coronamento in fondamenta dei Preti, rialzata a +1,20 m slmm, febbraio 2001*

La fondamenta dei Preti si sviluppa lungo rio del Mondo Novo dal ponte de le Bande fino al ponte dei Preti; su di essa hanno diretto affaccio 7 civici di cui 2 con soglia a quota inferiore a +1,20 m slmm. Lo sviluppo complessivo della fondamenta è di 198 mq interamente pavimentati in masegni di trachite posati a giunto unito a eccezione di isolati rappezzi eseguiti a giunto fugato; il parapetto è in muratura a due teste e coronamento in pietra d'Istria. Lo smaltimento delle acque meteoriche avviene per naturale deflusso verso il canale; non è presente quindi una rete di raccolta delle acque bianche. In seguito al rilievo si sono riscontrate, nel tratto più stretto della fondamenta, quote altimetriche inferiori a +1,1 m slmm, con minimo di +0,96 m slmm.

Nel tratto più stretto, verso il ponte dei Preti, il percorso in quota si sviluppa a ridosso dei fabbricati rendendo necessario l'intervento su due ingressi privati, civici 5843 e 5845. Le lavorazioni all'interno degli edifici hanno riguardato solo le soglie e le bussole, con il rifacimento delle pavimentazioni uguali al preesistente. Il restauro con modifica dei portoni ha compreso la sostituzione della ferramenta, la modifica delle inferriate e dei sopraluca e l'esecuzione di lavori complementari (battiscopa, rivestimenti, gradini e simili).

Il rialzo per circa 7 cm della pavimentazione in corrispondenza del ponte dei Preti ha comportato la

necessità di intervenire sulla prima rampa del ponte al fine di assorbire la differenza di dislivello nelle prime 7 alzate che sono passate così da 15 a 14 cm; in tal modo si è evitata la creazione di un gradino con alzata anomala che può rivelarsi alquanto pericoloso per chi vi transita.

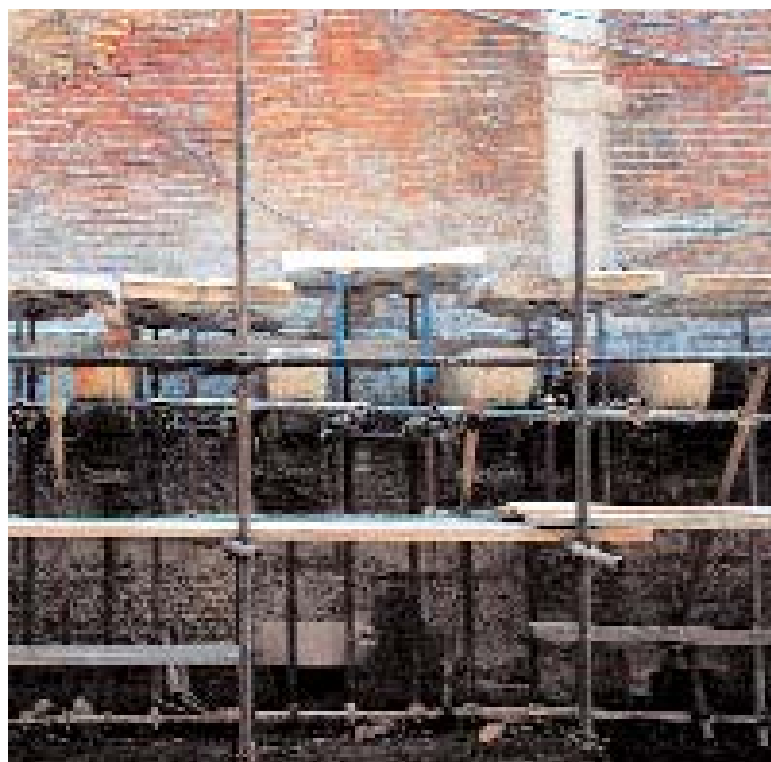
***L'intervento con fibre di carbonio per il restauro dei barbacani, giugno 1998***

Per il recupero della funzione statica degli elementi

lapidei, soddisfacendo le caratteristiche di resistenza prescritte dalle normative vigenti, senza attribuire quindi al materiale lapideo capacità di resistenza a trazione, si è scelto di utilizzare le lamine in fibra di carbonio a base polimerica. Questa è una tecnica che utilizza materiali da poco introdotti nelle tecnologie del recupero statico di manufatti edilizi di particolare pregio storico artistico, quali lamine, teli e barre in fibra di carbonio CFRP in sostituzione dell'acciaio per l'effettuazione di placcaggi strutturali, al quale risultano preferibili, perché a fronte di una maggiore resistenza a trazione presentano peso e spessori decisamente più contenuti, nonché una maggiore facilità di applicazione (incollaggio diretto). La valutazione delle caratteristiche di resistenza e degli stati tensionali è stata ottenuta attraverso

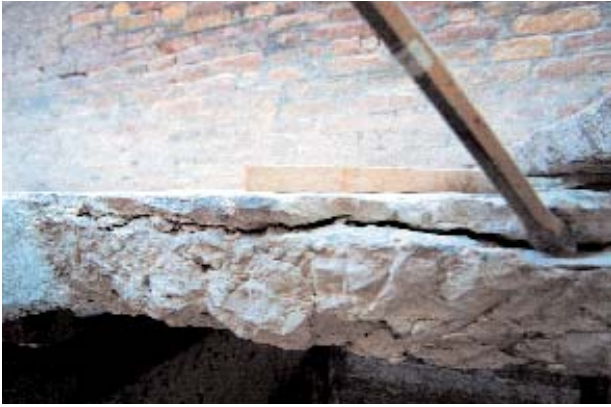
Lo stato degli elementi lapidei, assieme alla richiesta della Soprintendenza di procedere all'esecuzione di interventi aventi come filosofia di principio il mantenimento e la conservazione dell'esistente, hanno fatto propendere verso l'adozione di tecnologie moderne che fossero compatibili con quelle tradizionali in modo da permettere il recupero completo del manufatto.

***Il pessimo stato di consistenza fisico delle lastre di impalcato in pietra d'Istria di fondamenta San Giovanni Laterano, ramo basso, giugno 1998***

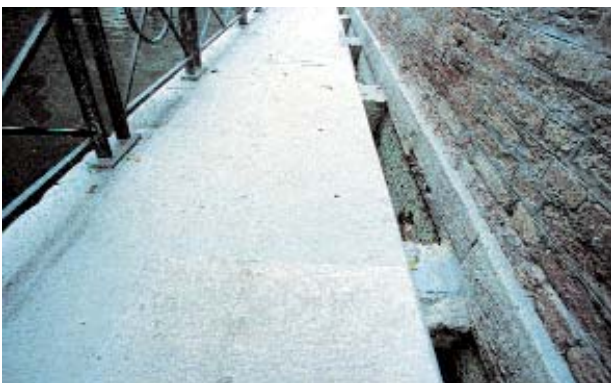
***La fondamenta a restauro ultimato, settembre 1998***
