La manutenzione dei ponti in ghisa

di Ivano Turlon

All'interno del progetto integrato dell' *insula* dei Frari era previsto il risanamento e il recupero strutturale di due ponti in ghisa: quelli de la Latte e della Donna Onesta.

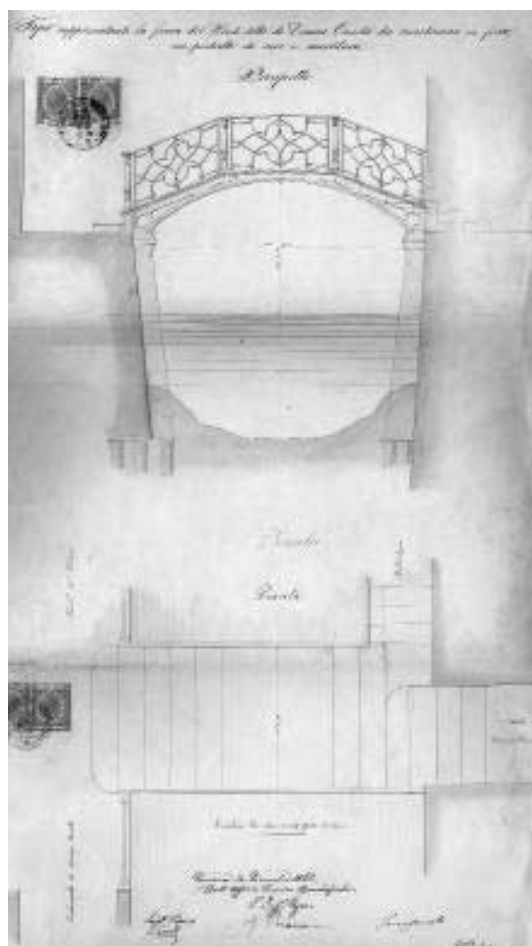
Progetto del Ponte della Donna Onesta del 12 dicembre 1868

Nel 1998 è iniziato l'intervento di recupero e risanamento statico del ponte. Le due arcate a sostegno del ponte presentavano una saldatura nella sezione di mezzo, probabilmente dovuta a interventi precedenti non documentati; interventi che non avevano risolto il problema e dimostravano una bassa qualità probabilmente dovuta all'aver agito *in loco*. Con tali saldature l'arco del ponte aveva assunto una leggera forma acuta. Le saldature presentavano ai bordi una fessurazione. Nella parte di appoggio, verso la Fondamenta Del Forno, la trave ad ovest (riportante la scritta "VENEZIA 1871") presentava una integrazione all'ala inferiore all'altezza della foratura dell'anima. Tale integrazione, effettuata in epoca non documentabile, era risultata necessaria a seguito di una probabile rottura dell'originale causata presumibilmente dall'urto di un'imbarcazione. Un altro elemento di rilievo per il funzionamento

strutturale, il corrimano, risultava fortemente compromesso nella sua integrità e non più recuperabile quale elemento di congiunzione e fissaggio degli elementi verticali delle ringhiere. Il corrimano posto a ovest presentava al centro un incavo nel quale era avvitata una barra di fusione riportante il nome del proprietario della fonderia "Federico Layet".

Il processo del recupero formale e strutturale dell'intero ponte ha visto lo smontaggio di tutte le parti componenti il ponte e il loro trasporto in una officina specializzata di carpenteria metallica. Tutte le parti, preventivamente numerate, sono state depositate in officina per le lavorazioni. Si è proceduto con la pulizia di ogni elemento, mediante sabbatura, al fine di togliere i molteplici strati di pittura fissatisi negli anni in cui è avvenuta la manutenzione. Dalla pulizia sono emerse, soprattutto nelle colonnine delle ringhiere, le caratteristiche soffiature di fusione e le asperità dovute alla sabbia che rivestiva gli stampi. Lo stato conservativo risultato buono ha permesso il recupero totale delle colonnine e il trattamento protettivo adottato permette di leggere le caratteristiche della fusione. È stato invece

necessario fondere nuovamente il corrimano e il pezzo di elemento mancante, precedentemente sostituito da un elemento in ferro. La fusione di ghisa è stata eseguita con componenti aventi le stesse caratteristiche di quelle esistenti, sulla base delle analisi chimiche eseguite sui campioni originali. Sono state rimosse le vecchie saldature negli archi delle travi che sono state risaldate secondo un nuovo procedimento tecnologico. (A riguardo si evidenzia che la parte terminale della lettera "A" della parola "FONDERIA", già compromessa dalla preesistente saldatura, è stato necessario ricostruirla con apposito stucco. Così anche la lettera "A" della parola "VENEZIA" posta nell'altra trave).

Dopo la ricomposizione delle travi si è proceduto ad affiancare sulla parte interna delle stesse, una lama di acciaio a valenza strutturale e a supporto degli elementi portanti e decorativi delle ringhiere. La lama di acciaio è stata sagomata per il rispetto degli elementi di rinforzo originali presenti nell'interno alle basi delle travi, mentre si è dovuto sostituire tutta la parte strutturale dei gradini, oramai fatiscente e non più rispondente alla necessaria portata del piano di calpestio. Tali parti, non risanabili, sono state realizzate in acciaio, mentre quelle a vista, sono state ricostruite con le stesse lavorazioni delle preesistenti mediante l'utilizzo del pantografo.
