Il ponte della Corona: restauro funzionale con impiego di tessuti in fibra aramidica

di LAURA CERIOLO

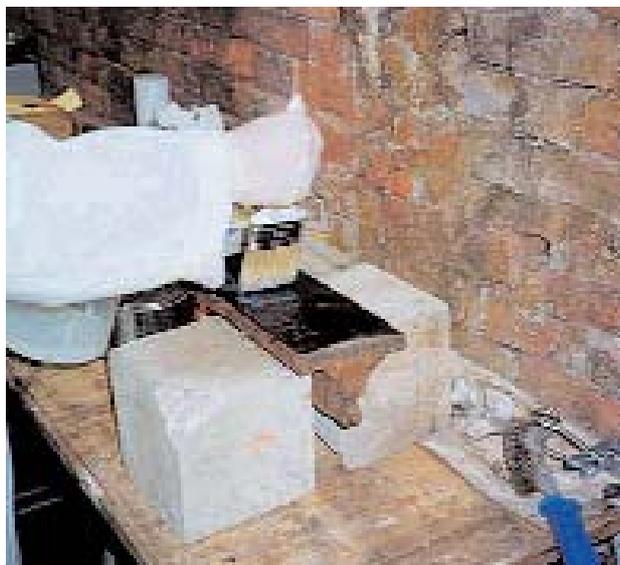
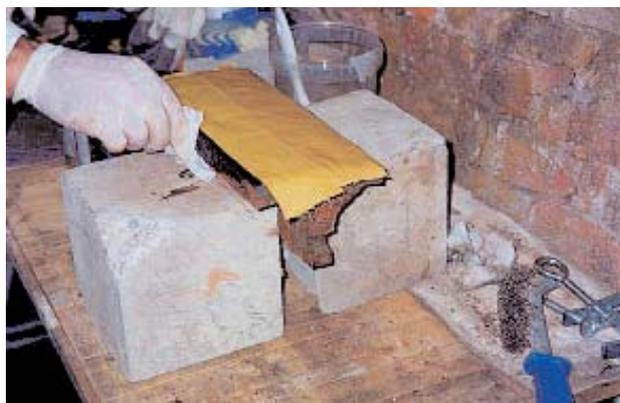
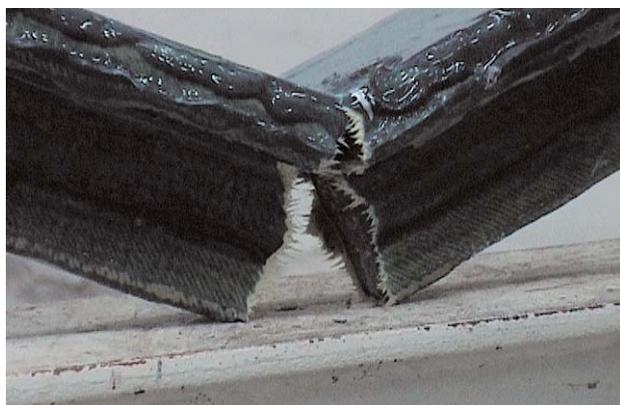
Test di adesione del composito su provino in ghisa e test di flessione su travi coeve al ponte

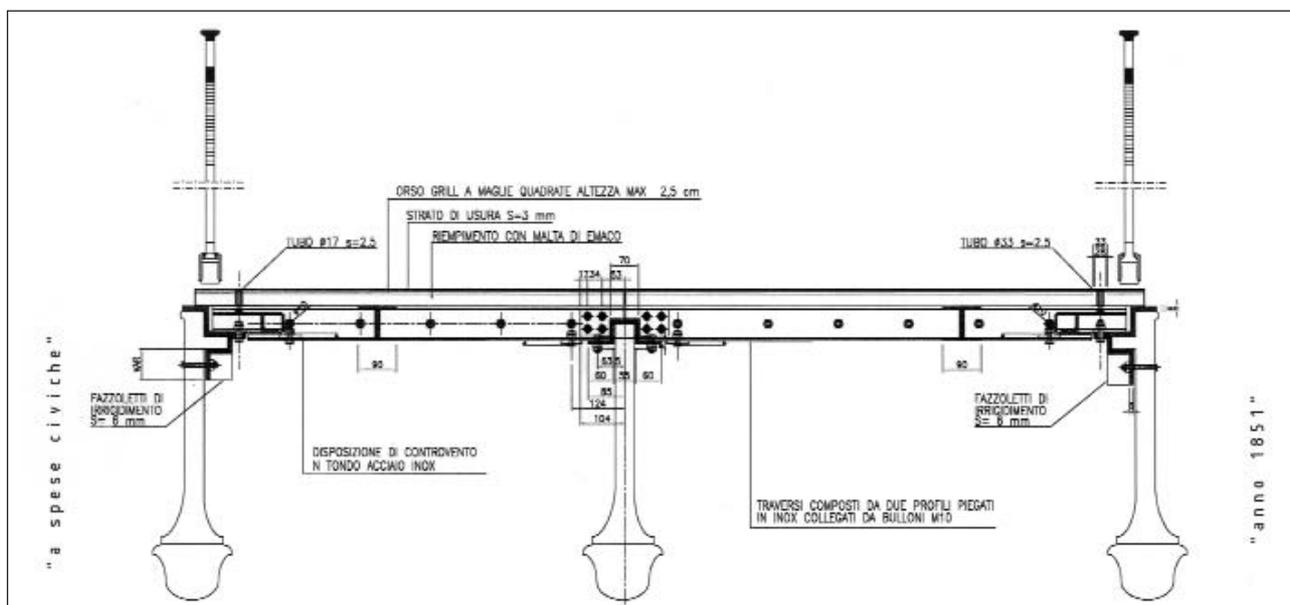
Sezione trasversale della sovrastruttura di impalcato (progetto esecutivo, ing. Frezza)

La struttura interna agli archi viene integrata con una struttura di nuova costruzione, così composta: profilo longitudinale a C, opportunamente calandrato seguendo il raggio di curvatura dell'estradosso degli archi, all'interno di ciascun arco (di conseguenza doppio per l'arco centrale) chiuso alle spalle da un profilo a C a esso trasversale che lo accoglie.
