# Ricerca tra estetica e funzionalità: un ponte su appoggi scorrevoli

di Giovanni Cocco

### Ponte Vinanti

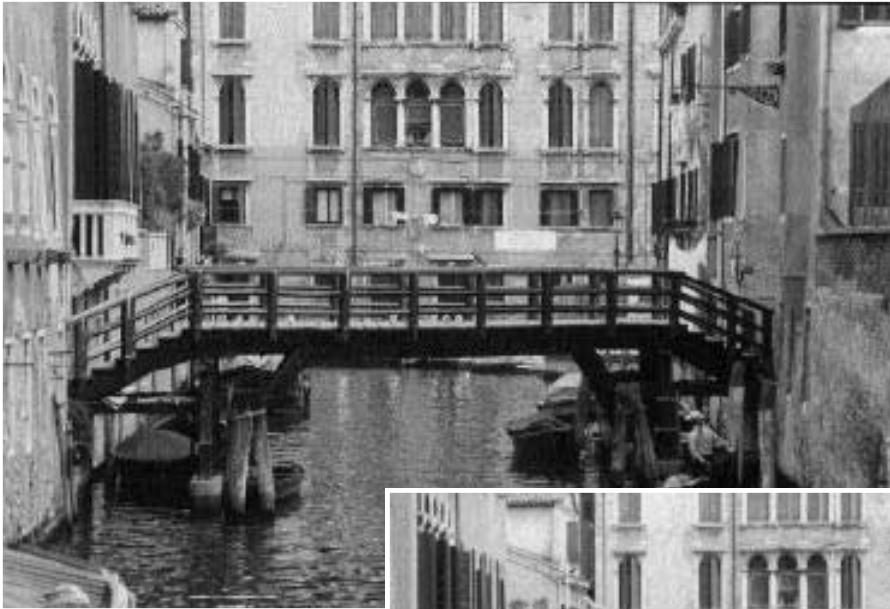
1

- 1) Com'era
- 2) Il progetto non approvato dalla Commissione di Salvaguardia (fotomontaggio)
- 3) Il nuovo ponte

**I**l ponte Vinanti, che attraversa il Rio S. Pantalon, costruito per la prima volta nel 1933, era costituito dal punto di vista strutturale da tre campate di travature rettilinee in legno con gli appoggi centrali su pilastri in acqua, con puntoni rompitratta e gli appoggi d'estremità sulle murature di riva delle due calli: calle dei Preti a Dorsoduro e Calle Vinanti a Santa Croce. Il nuovo Ponte Vinanti, aperto al transito il 21 febbraio scorso, è ad un'unica campata con altezza d'intradosso in chiave d'arco più alta di circa 11 cm rispetto alla precedente struttura. L'intervento di ricostruzione ex novo ha consentito quindi di eliminare gli ingombri delle pilastature in acqua rendendo più ampia la sezione di navigazione. Le arcate portanti ed i traversi interni di irrigidimento sono in legno lamellare, opportunamente trattato con impregnanti antimuffa ed antitarlo. Le pedate (antiscivolo), il piano di calpestio orizzontale, il parapetto a crociere, sono in legno di larice trattato. Gli elementi metallici esterni sono invece in acciaio inox: piastre, tirantature di controvento, cerniere, mensole d'appoggio, bullonature. Durante l'intervento sono stati eseguiti inoltre i lavori di ripristino delle reti dei sottoservizi.
