Lavori sui dissesti in riva Ca' Genova

LA MANUTENZIONE

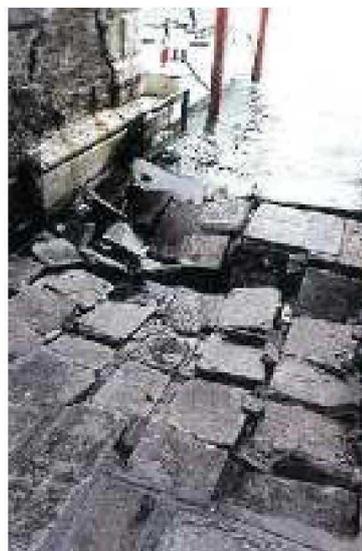
LA RIVA Lo stato dei masegni

VENEZIA Al via il consolidamento del muro di sponda sulla riva di calle Ca' Genova. Sono iniziati ieri i lavori di consolidamento del muro di sponda sulla riva della calle che affianca palazzo Pisani, sul Canal Grande. L'intervento durerà circa due settimane, necessario per riparare alcuni gravi dissesti (fessure e voragini) riscontrati sul muro di sponda e sulla pavimentazione, riconducibili all'azione delle maree e delle correnti generate dal traffico acqueo. I lavori, inseriti nell'ambito delle attività della gestione territoriale Venezia nord, ha reso noto Insula, sa-

ranno eseguiti seguendo il criterio di consolidare, adattare e reimpiegare tutti i materiali lapidei costituenti la pavimentazione, il coronamento e il paramento lato acqua della sponda, ponendo rimedio ai cedimenti della riva. Dopo l'ispezione del paramento murario con l'assistenza di personale sub, da ieri è partito l'intervento di risanamento che comporterà: la realizzazione di una piattaforma di lavoro, la rimozione della pavimentazione, il rifacimento della fondazione danneggiata, il restauro e posa degli scalini in pietra, il consolidamento del corpo murario e la posa in opera della pavimentazione a giunto fugato.
