IN VIA FAPANNI

Nuovo mercato fisso posati i primi pilastri del grande tetto in legno

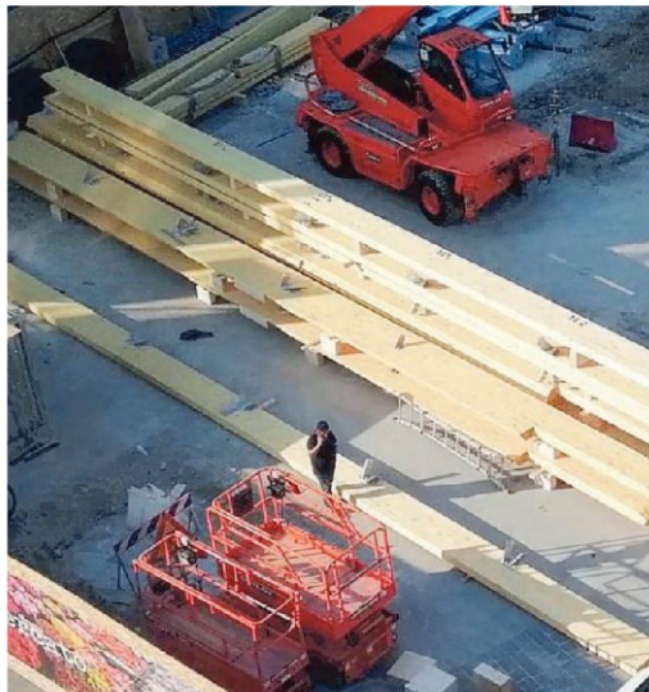
Il cantiere del mercato con le parti della copertura in legno

La nuova struttura del mercato sarà di 2.000 metri quadri, coperta con falde romboidali prefabbricate in legno lamellare appoggiate su pilastri in acciaio, posizionati in modo da cadere al centro dei percorsi e lasciare quindi libere le facciate dei banchi: ognuno di essi avrà la medesima visibilità. Il manto di co-

pertura sarà realizzato con pannelli ondulati, per metà opaco e per metà traslucido per consentire l'illuminazione naturale ma allo stesso tempo un'adeguata protezione dall'irraggiamento solare diretto. I banchi manterranno l'attuale configurazione e al centro verrà creata una piccola piazza con un'aiuola sopraelevata che ospiterà due fontanelle. Saranno mantenuti i due accessi (quello principale su Piazzetta Coin e quello secondario da via Fapanni), ma l'area mercatale sarà ridotta di circa 100 metri quadri per rispettare le distanze minime regolamentari dal Marzenego. Per tutta la durata dei lavori l'area mercatale è spostata in piazzetta Coin e via Poerio, con tensostrutture noleggiate e poste su intelaiature in acciaio a "gazebo" come quelle che costituiscono il mercato esistente. Una dislocazione temporanea che ha visto anche qualche problema, come la tenuta delle tende dei banchi in caso di maltempo. Vento e forti piogge hanno creato problemi a molti ambulanti in queste settimane. Ma da ottobre il mercato, se i tempi del cantiere saranno rispettati, tornerà alla collocazione originale, migliorata. E molti sognano anche il recupero della riva del Marzenego. —
