Masegni storici di Piazza San Marco distrutti dall'acqua grande

Piazza San Marco I masegni distrutti dall'acqua alta È emergenza

Le lastre di trachite divelte e danneggiate. Le pietre instabili e sempre più a rischio. Pronto un progetto da 30 milioni

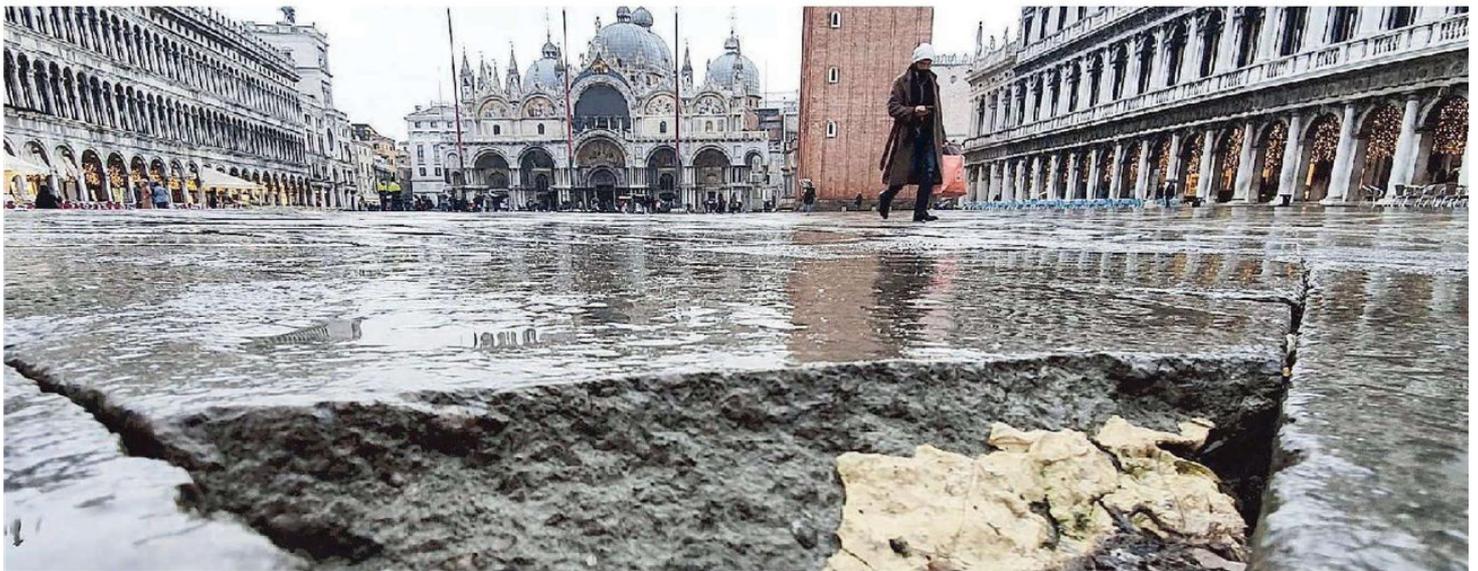
Emergenza masegni. Il degrado, la mancata manutenzione e l'acqua grande hanno ridotto in questo modo (foto Interpress) la pavimentazione più famosa del mondo. La storica trachite euganea risale in gran parte al Settecento, poi rifatta nell'Ottocento: progetto di Andrea Tirali. Adesso i lastroni di trachite con decori in pietra d'Istria sono sollevati, altri rotti e spezzati. Un patrimonio mondiale che rischia di andare distrutto. Pronto un progetto da 30 milioni. VITUCCI / APAG. 19

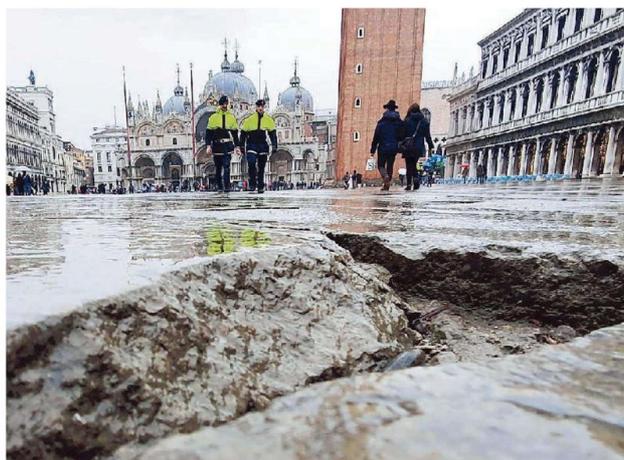
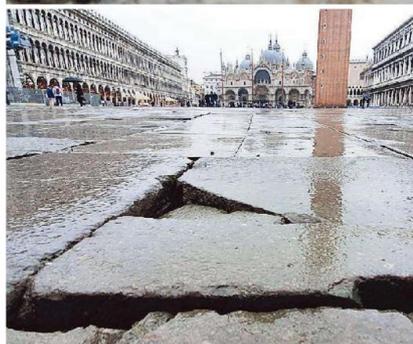
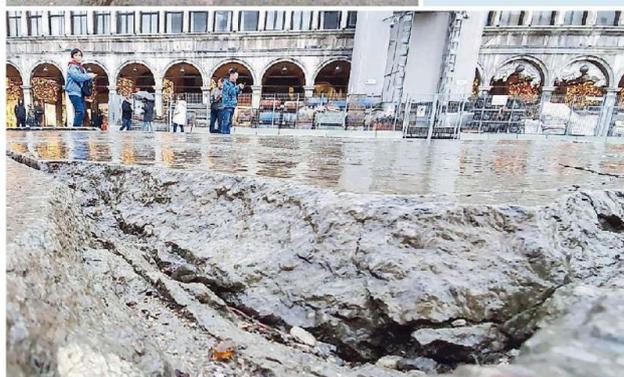
IL DEGRADO
Maree tutti i giorni E le lastre vanno a pezzi

Tre immagini eloquenti delle condizioni in cui versano i preziosi masegni in trachite euganea di Piazza San Marco. In alcuni casi le pietre si sono sollevate e adesso sono danneggiate e instabili.

restaurare con cura le pietre danneggiate, di ripristinare i *gatoli* e gli scarichi di acque piovane, distinti alle acque nere. Poi di classificare le singole pietre che compongono il mosaico della pavimentazione della Piazza. E infine le mini barriere con pompe per evitare il «sormonto» dell'acqua. Difesa locale, utile per tutte le acque medio-alte per cui il Mose non entrerebbe in funzione. Opera delicata, perché si tratta di intervenire nel sottosuolo della piazza più bella del mondo per intercettare le acque. Interventi in parte già avviati qualche anno fa sul Molo di San Marco, ora rialzato fino alla quota di 110-115 centimetri, mezzo metro in più del punto più basso di San Marco,
