Conclusi i lavori sui ponti

► Completata la ristrutturazione della passerella che collega Burano a Mazzorbo

► A Murano è stato rifatto il piano di calpestio di 18 metri del "Zaniol"

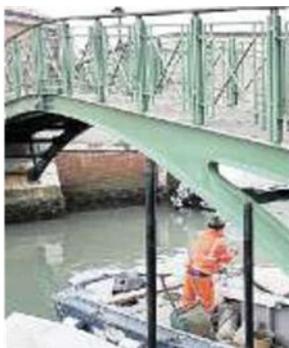
RESTAURATO Ponte Zaniol

Ponte Zaniol, realizzato in acciaio inox e legno, è lungo circa 18 metri e collega fondamenta San Mattia con fondamenta delle Case Nuove. L'amministrazione ha richiesto un intervento sul tavolato di calpestio in legno, che versava in uno stato di avanzato degrado. Il tavolato, peraltro, è ancorato alle travi in acciaio tramite un sistema di fissaggio e aggancio, realizzato con ganci in acciaio inox che bloccano le tavole stesse e che, di fatto, comporta il frequente distacco delle tavole dal gancio a causa del diverso comportamento dei materiali (legno e acciaio) rispetto all'umidità e agli sbalzi di temperatura.

L'intervento ha visto la rimo-

zione di tutto il piano di calpestio e la posa di una nuova pavimentazione in legno di rovere di 6 centimetri di spessore, che è stata fissata su nuove staffe in acciaio. Sulle tavole è stata realizzata un'apposita scanalatura "millerighe" antiscivolo, sono stati stesi idonei prodotti protettivi e posizionati appositi distanziatori in neoprene. Inoltre, si è provveduto ad eseguire una manutenzione generale della struttura in acciaio con dipintura della stessa, l'integrazione degli elementi mancanti, l'applicazione di prodotti antiruggine e la sostituzione del corrimano in legno. Anche in questo caso, tutte le lavorazioni sono state eseguite senza interrompere la viabilità pedonale sul ponte.

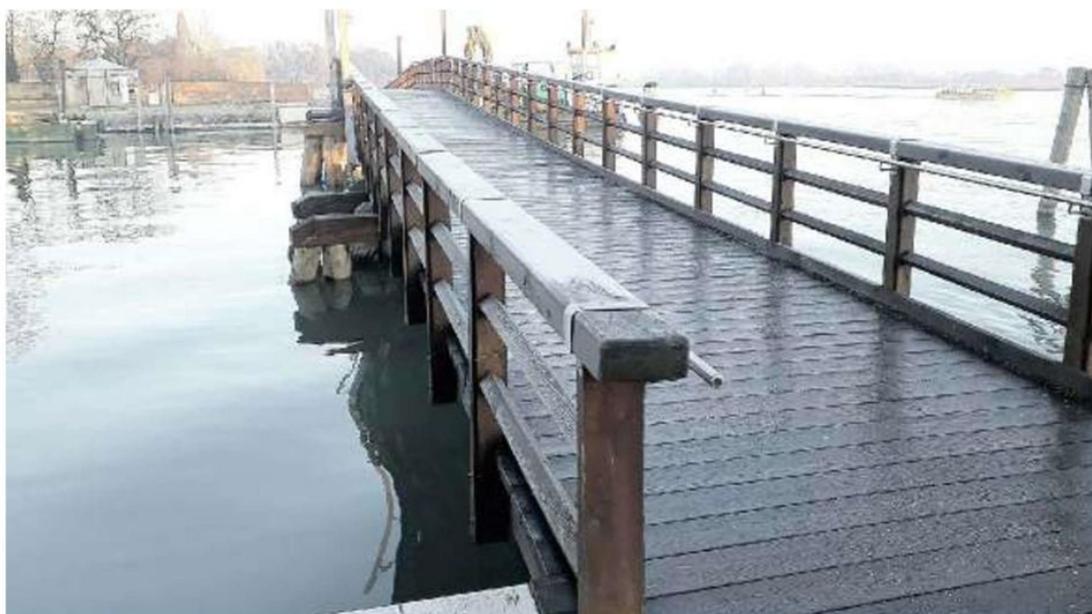
BURANO Uno scorcio del ponte Longo, che collega Burano a Mazzorbo, dopo i lavori eseguiti dal Comune

Il ponte, lungo circa 60 metri, attraversa il canale di San Giacomo tra Mazzorbo e Burano e collega fondamenta dei Squeri di Burano con fondamenta Santa Caterina di Mazzorbo, fungendo anche da supporto a numero-

se reti di sottoservizi, compresa l'illuminazione pubblica del Comune di Venezia, che è presente con quattro punti luce sul ponte stesso.

Il manufatto, su cui erano stati eseguiti dei lavori nel 2017 per rimediare all'avanzato stato di degrado in cui versava, è stato sottoposto a un ulteriore intervento di manutenzione, in particolare sulle pile di fondazione, necessario ad evitare che lo stato di degrado diventasse tale da rendere impossibile la manutenzione del ponte e da rendere quindi improrogabile la demolizione e la ricostruzione, con ingenti costi di intervento. Sono quindi state ulteriormente rinforzate le 4 pile di fondazione aggiungendo altre 4 pile speculari a quelle posizionate nel 2017. Ogni pila di fondazione è costituita da 4 pali in legno di rovere, due verticali e due obliqui, e da una sottotrave in legno trasversale di larice. Tutti gli ele-

menti lignei del ponte sono poi stati dipinti e trattati con impregnante protettivo. Tutte le lavorazioni sono state eseguite senza interrompere la viabilità pedonale sul ponte.
