CONCLUSO DA POCHI GIORNI L'INTERVENTO DI RESTAURO DI INSULA

Risanato il ponte della Madonna dell'Orto

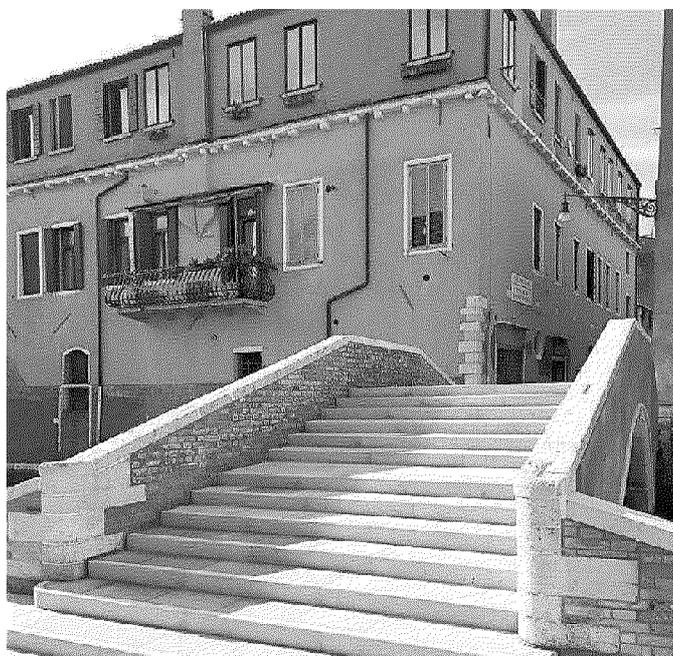
Il ponte della Madonna dell'Orto restaurato e riaperto

È terminato in questi giorni il restauro del ponte della Madonna dell'Orto, che versava in uno stato di avanzato degrado soprattutto relativamente alla pavimentazione in asfalto, più volte rappezzata, rendendone insidioso il suo attraversamento. L'intervento, curato da Insula ed eseguito nell'ambito delle attività della gestione territoriale Venezia nord, ha visto il rifacimento totale della pavimentazione in trachite a sostituzione della precedente in asfalto misto a cemento.

È stata quindi demolita la pavimentazione mista esistente

con la scarnitura del sottofondo in calcestruzzo, successivamente si è proceduto con il lievo e l'accatastamento delle cordonate, è stato realizzato il sottofondo con malta a base di calce e sono state posate le cordonate e le lastre in trachite grigia a giunto unito, rispettando le quote del piano di calpestio attuale. I lavori hanno visto anche la manutenzione dei parapetti, dell'arco che presenta localizzati segni di deterioramento e il rifacimento dell'intonaco. Con l'occasione, sono stati riordinati i sottoservizi (acqua) e sono stati aggiunti quattro corrugati per il passaggio della fibra e l'eventuale passaggio di
